改善箇所説明図

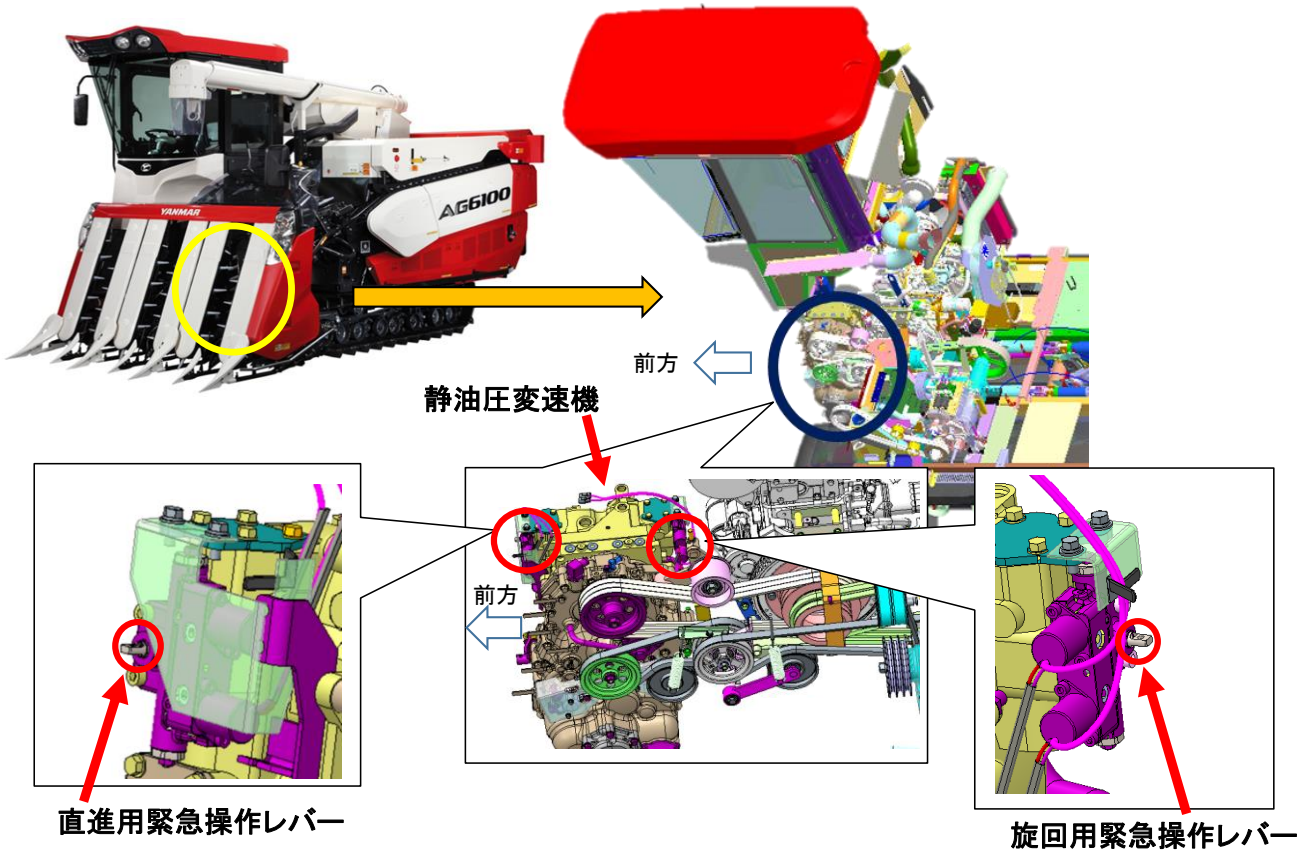
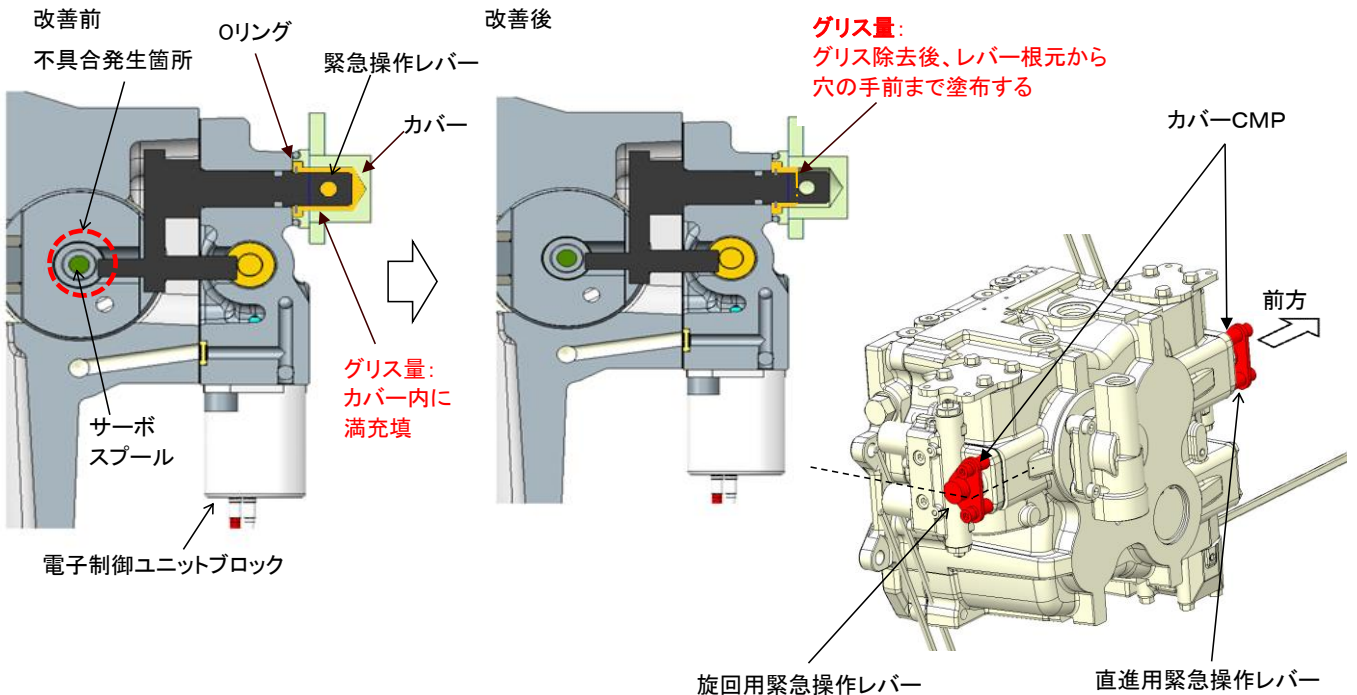
不具合発生箇所

刈取脱穀作業車の静油圧変速機において、旋回用及び直進用の緊急操作レバー部のカバーのグリス量が不適切なため、使用中のカバー内の圧力が上昇し当該レバーが押されることによりサーボスプールが押される場合がある。そのため、そのままの状態で使用を続けると、サーボスプールの摺動抵抗が大きくなり、静油圧変速機の操作ができず、最悪の場合、操舵不能や走行不能となるおそれがある。

全車両、旋回用及び直進用緊急操作レバー及びカバー内のグリスを除去した後、適量のグリスを緊急操作レバーの根元から穴位置まで塗布し対策品のカバーを取付ける。

カバー表面の白ペンマークにより識別が可能である。
