事例 6-1	川越城本丸御殿	所在地	埼玉県川越市
条例の種類	埼玉県文化財保護条例		
抵触事項	令第 126 条の 2 / 令第 128 条の 5 / 令第 114 条第 3 項		
建物概要・活用方法等	川越市本丸御殿は県指定有形文化財であり、一日平均 500 人の入館者の安全を鑑み、建物保存のために腐朽、破損、不陸、歪みの修理及び耐震補強を実施すると共に、博物館として使用する際に建築基準法上遡及適用が求められる箇所について、代替措置を用いることで当初の形態を維持する。

事例 6-2	旧山崎家別邸	所在地	埼玉県川越市
条例の種類	川越市文化財保護条例		
抵触事項	令第 126 条の 2 / 法第 62 条		
建物概要・活用方法等	従前は外観公開であった歴史的建築物（保岡勝也設計）を修理し、内部公開を実施するために、住宅から博物館に用途変更し、改修工事を実施。ただし、緊急時の避難対応を鑑み、観覧時の人数制限を併せて行う。主屋は見学のみとするため、新たに別棟の管理棟を敷地内に新築した。

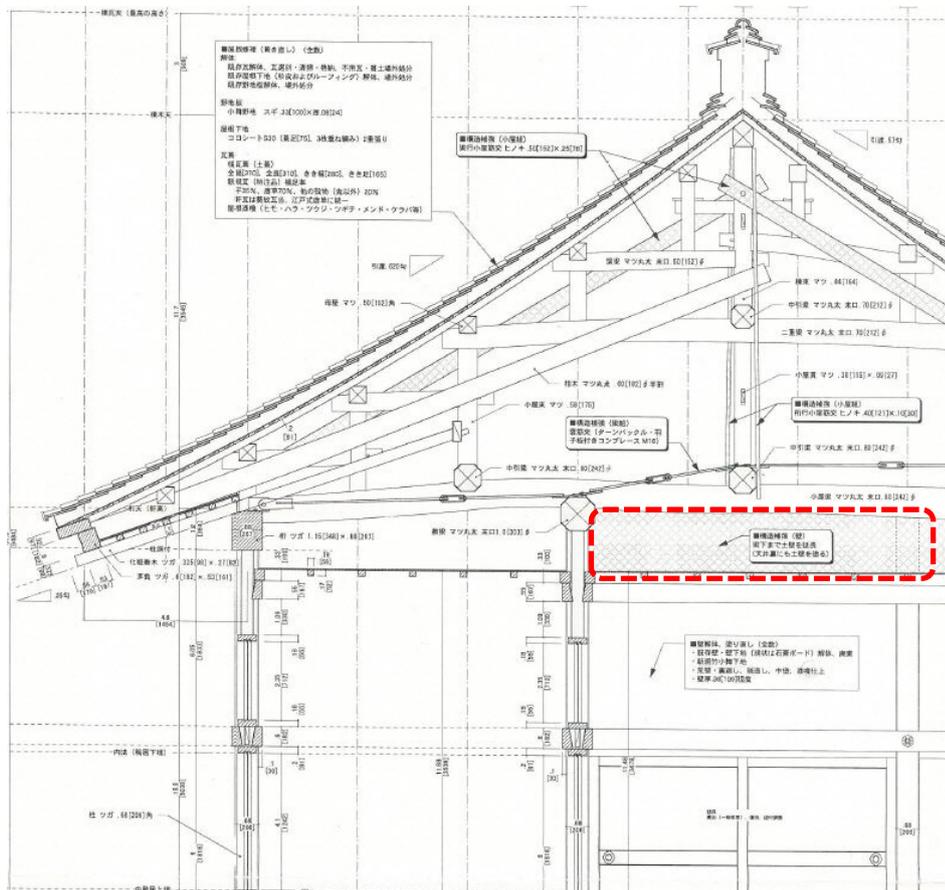
梁下まで土壁を延長し、天井裏にも土を塗ることで、小屋裏内での延焼を防止

抵触内容		代替措置	
抵触内容 と本来必要 だった工事 内容	小屋裏隔壁が未設置のため小屋裏隔壁の設置が求められる。	措置内容・目的	小屋裏内での延焼抑止するために、土塗壁を小屋梁下まで立ち上げる。
適用除外の 申請理由・目的	小屋裏内の耐震補強を優先するため。	ソフト対策	-
		選択理由 ・検討経緯	耐震性と防火性能のバランスを求めた。
		結果としての効果	・改修前より小屋裏延焼を抑止できる見込みである。 ・適切な耐震補強ができた。

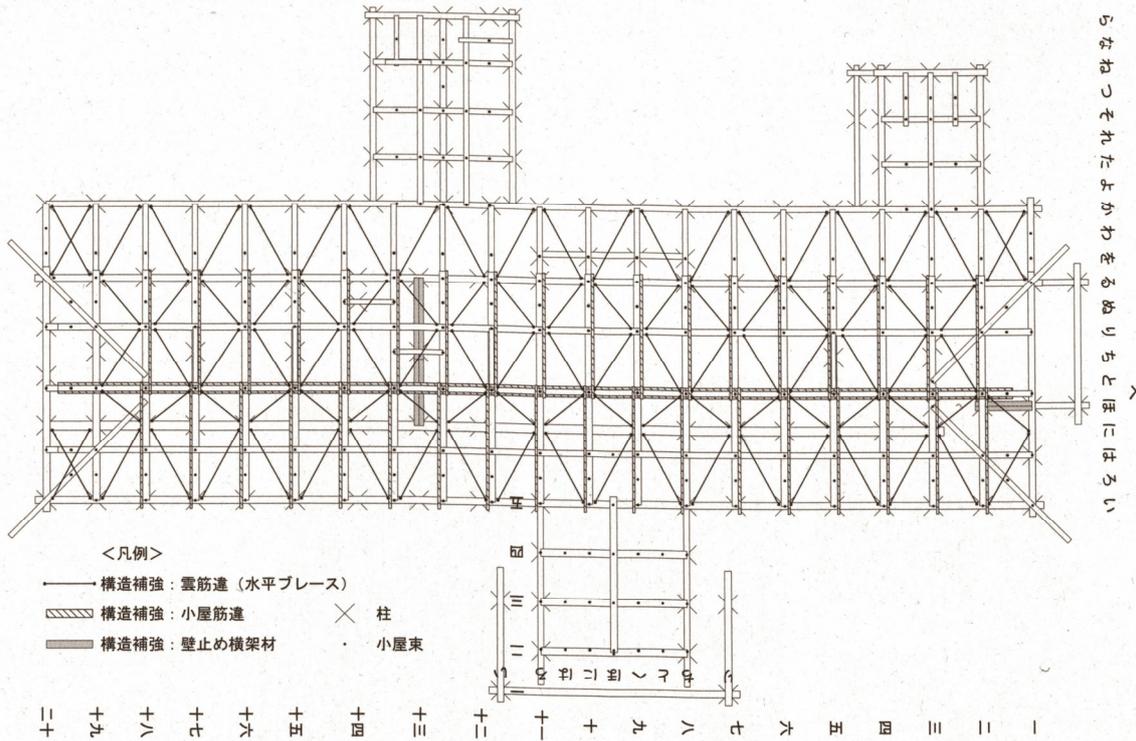
写真  
 a. 「c」通り上部（南を見る）  
 図 7-2 雲筋違

b. 「d」通り上部（北を見る）

c. 「e」通り上部  
 写真手前は下屋（西側廊下）。

実施内容	概要 当該建築の文化的価値を活かすために行った工夫点	<ul style="list-style-type: none"> <li>・ 屋根面水平力を各耐震要素まで伝達できるよう、小屋筋かい、雲筋かい（水平筋かい）を入れた。</li> <li>・ 柱脚部の拘束効果を期待して地覆を入れた。</li> <li>・ 天井レベルで止まっている土壁を小屋梁下端まで延長する。壁上部に梁が無い部位は壁止めとして横架材を新規に入れた。</li> <li>・ 腐朽、蟻害部分といった経年劣化部分の修理と滅失部分の復原を行った。</li> </ul>
今後の方針	特になし

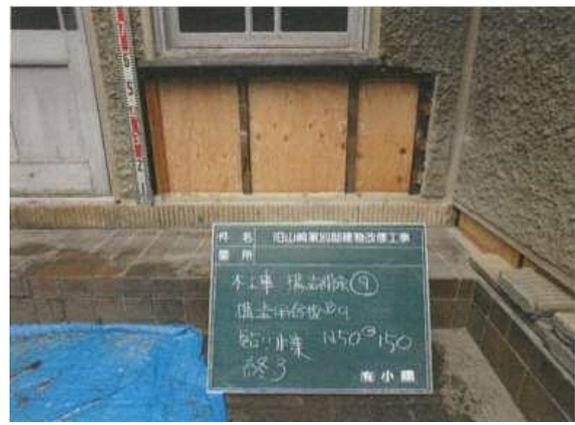
構造用合板設置状況【洋館外壁面】

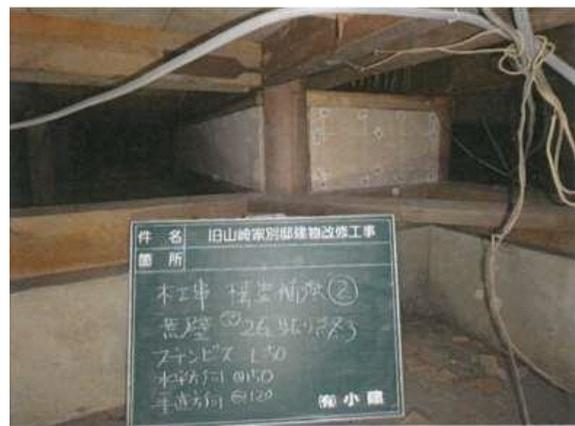
構造用合板設置状況【和館床下】

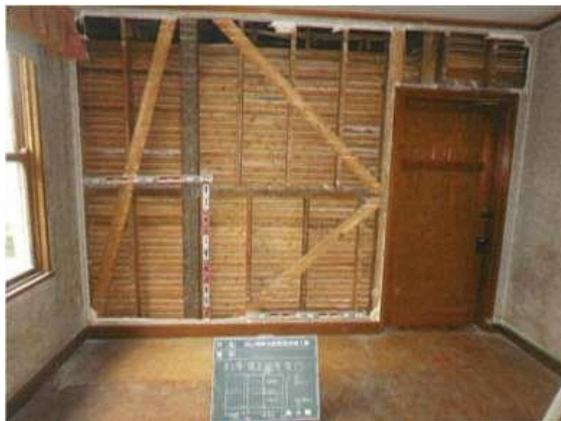
構造用合板設置状況・設置前【洋館2階】

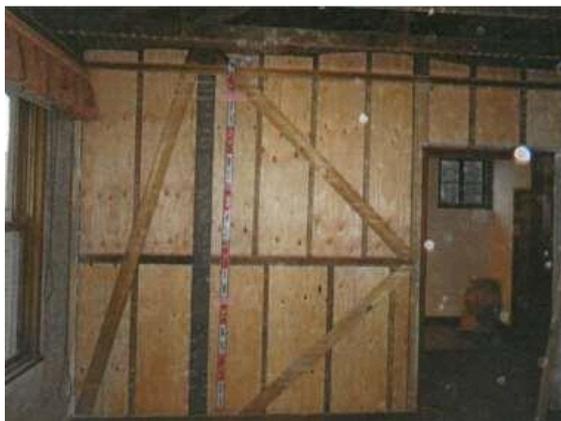
構造用合板設置後状況・設置後【洋館2階】
