## 改善箇所説明図

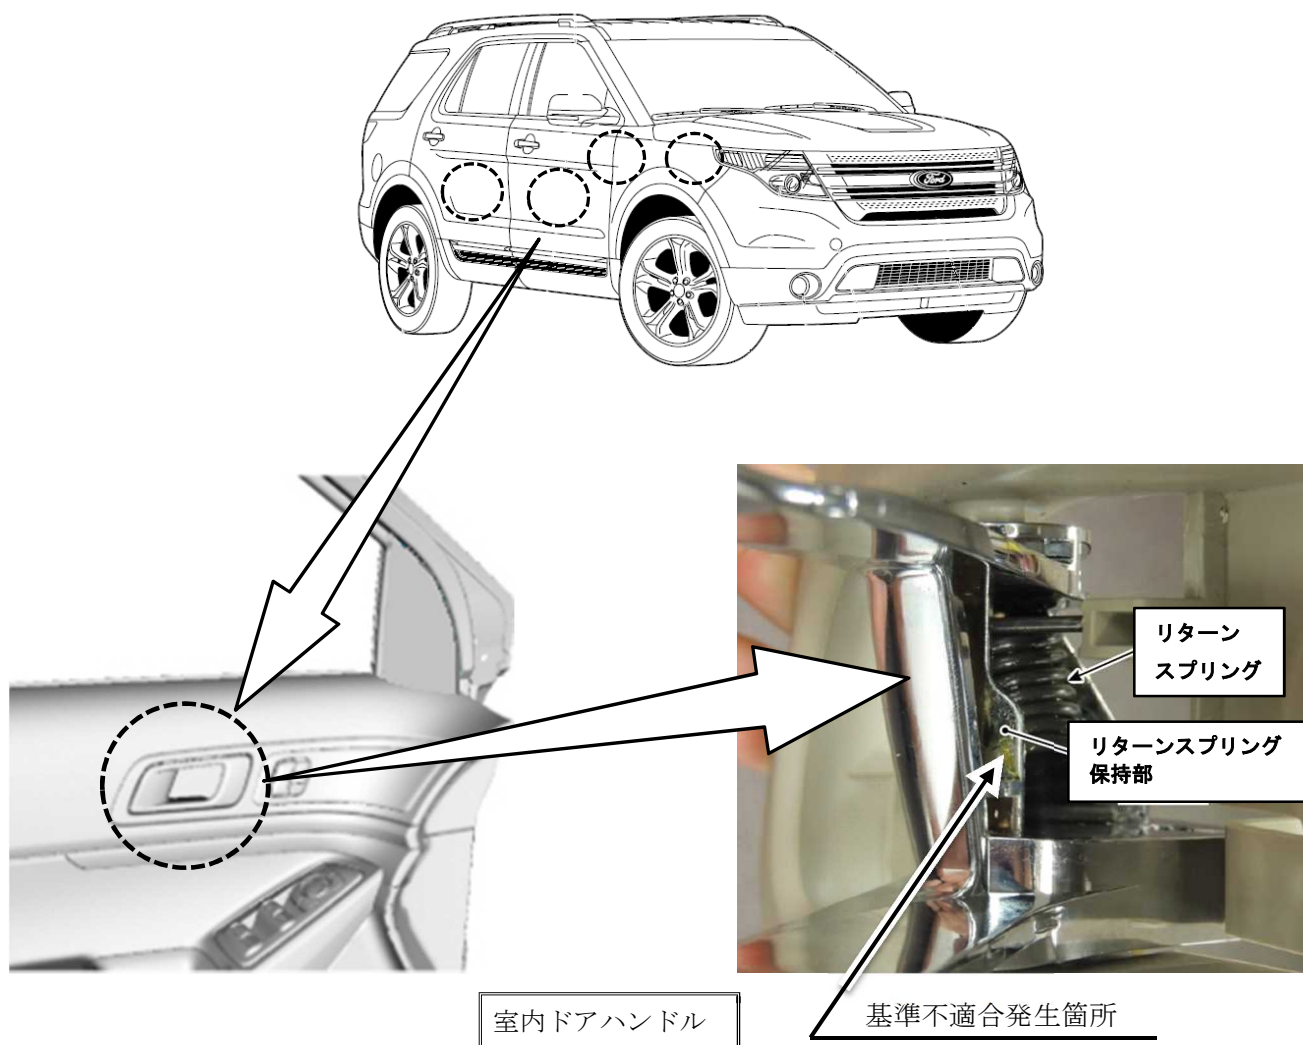
室内ドアハンドルにおいて、リターン スプリング 保持部の強度が不足しているため、室内ドアハンドルを操作した際に、当該保持部が破損し、リターン スプリング が外れ、室内ドアハンドルが定位置に戻らないものがある。そのため、ドアラッチがロックせず半ドア状態となり、最悪の場合、側面衝突等の衝撃でドアが開くおそれがある。

全車両、全室内ドアハンドルのリターン スプリング 保持部に補強部材を取り付ける。また、リターン スプリング 保持部が破損している場合は室内ドアハンドルを対策品に交換する。

識別：左リヤドア下側ヒンジボルト頭部に黄ペンを塗布する。
