改善箇所説明図

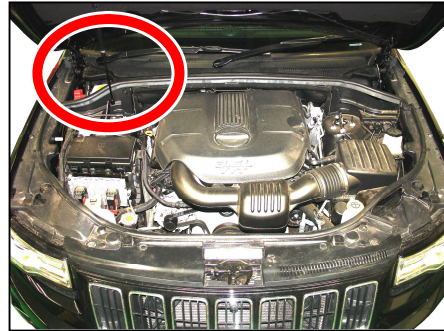
エンジンルーム

ブレーキ倍力装置

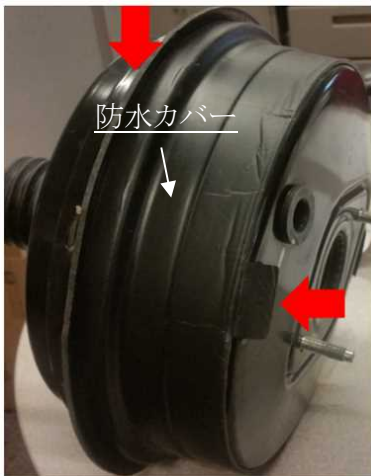
(不適切な防水カバーの取付)

ブレーキ倍力装置の防水カバーが作業要領書どおり適切に取り付けられていないものがある。そのため、当該装置に雨水がかかり、腐食して負圧が失われ、最悪の場合、制動距離が伸びるおそれがある。

全車両、ブレーキ倍力装置の防水カバーの取付状態を点検し、不適切な場合は、防水カバーを新品に交換する。また、ブレーキ倍力装置の機能診断を実施し、異常がある場合は、ブレーキ倍力装置を新品に交換した上で、新品の防水カバーを取り付ける。

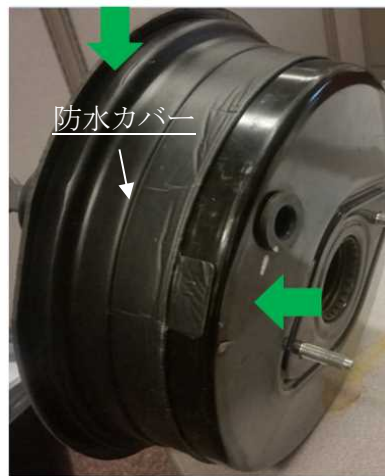
(適切な防水カバーの取付)
