改善箇所説明図 ①

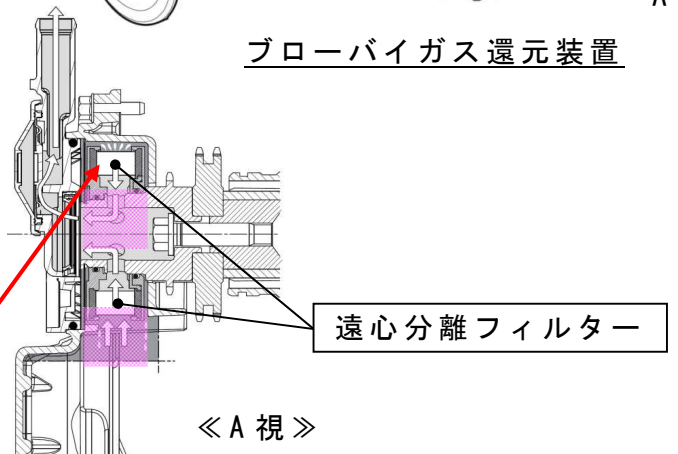
遠心分離フィルター

基準不適合発生箇所

小型トラック・バスにおいて、ブローバイガス還元装置の遠心分離フィルターのメンテナンス設定が不適切なため、長時間アイドリングを頻繁に行ったり、エンジンオイルのメンテナンスを適切に行わないと、当該フィルターにエンジンオイル中の汚れが堆積して目詰まりすることがある。そのため、そのままの状態で使用を続けると、クランクケース内圧の上昇によってエンジンオイルが吸排気系に流入して白煙等が発生し、最悪の場合、意図せぬエンジン回転数の上昇等が生じてエンジンが破損する、または、火災に至るおそれがある。

改善措置の内容

- (1) 全車両、ブローバイガス還元装置の遠心分離フィルターを新品に交換する。また、吸排気系を点検し、損傷部品を交換する。
- (2) エンジン制御プログラムを変更して、ブローバイガス還元装置の遠心分離フィルター再生時期警告灯点灯システムを追加するとともに、警告灯点灯時の対処方法について記載した取扱説明書の追補版を配布する。
- (3) ブローバイガス還元装置の遠心分離フィルターを定期交換部品に設定し、その旨記載された取扱説明書とメンテナンスノートの追補版を配布する。
