## 改善箇所説明図

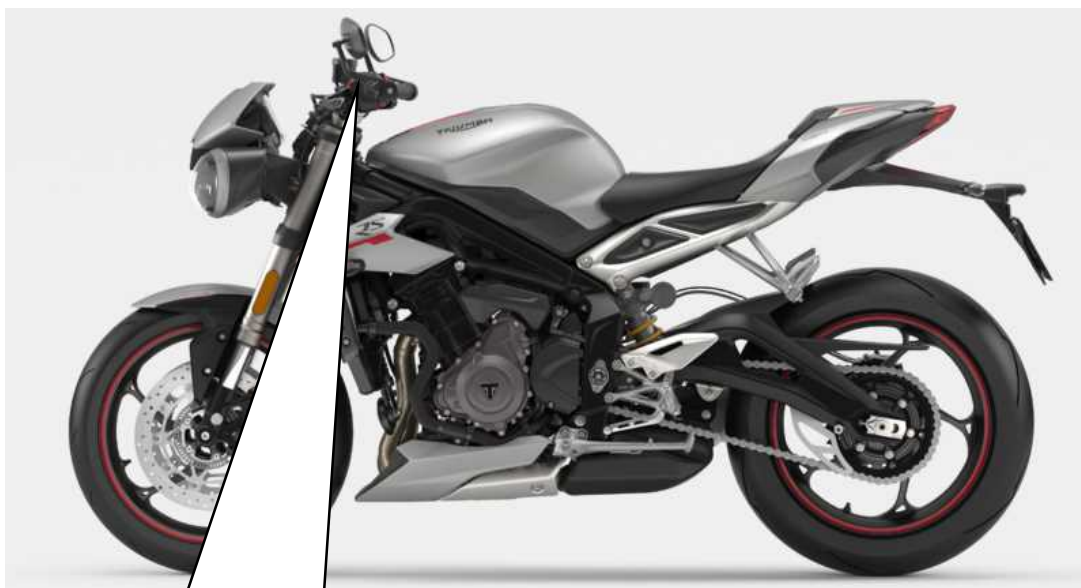
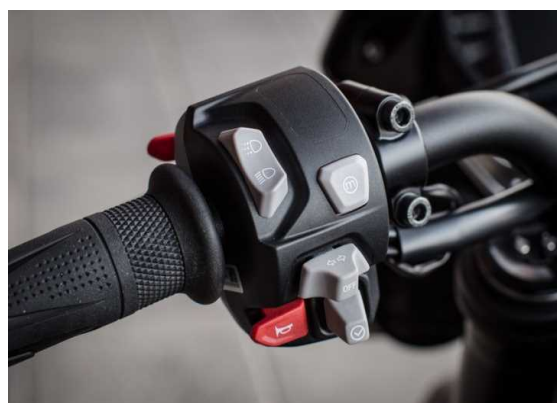
左側スイッチボックス

左側スイッチボックスにおいて、方向指示器の配線加工が不適切なため、当該配線が基板から露出しているものがある。そのため、左側スイッチボックス内に水が浸入すると当該配線が短絡し、方向指示器が作動しなくなるおそれがある。

全車両、左側スイッチボックスを良品と交換する。

識別： 対策後は車台番号の末尾付近に白色のペイントマークを塗布する。
