# 改善箇所説明図

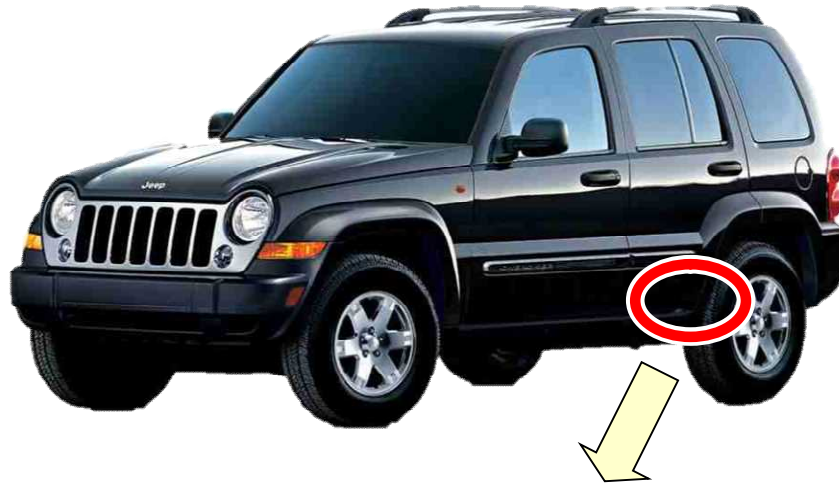
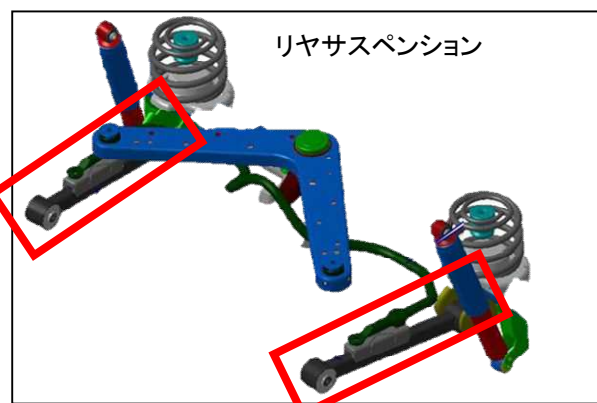
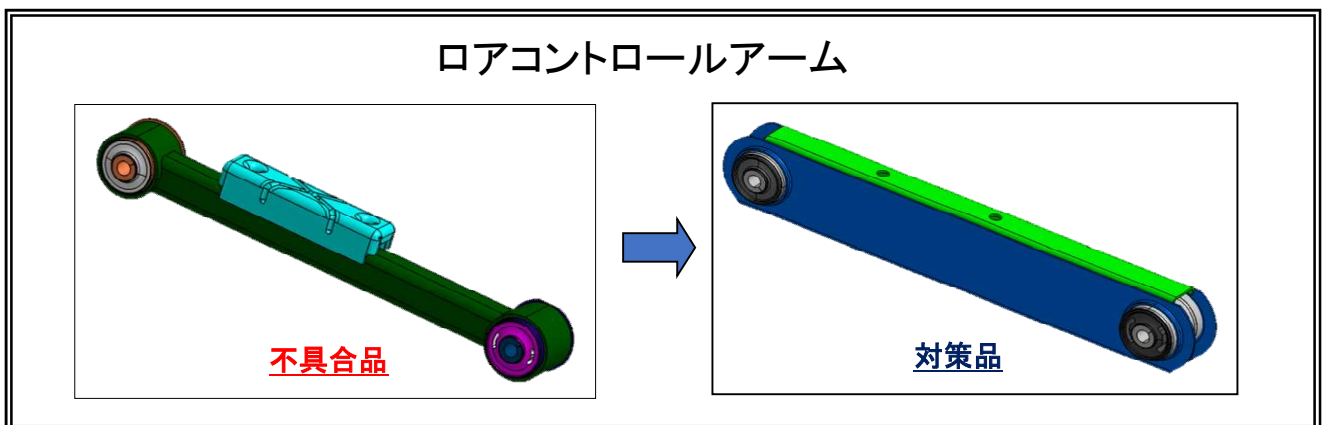
リヤサスペンションのロアコントロールアームの水抜き穴の位置が不適切なため、ロアコントロールアーム内に浸入した雨水が適切に排出されないものがある。そのため、当該アーム内に腐食が生じ、最悪の場合、ロアコントロールアームが折損するおそれがある。

: 交換部品を示す

全車両、ロアコントロールアームを対策品に交換する。

識別 : 対策品のロアコントロールアームは、形状にて判別可能なため、識別マークは設けない。
