**改善箇所説明図**

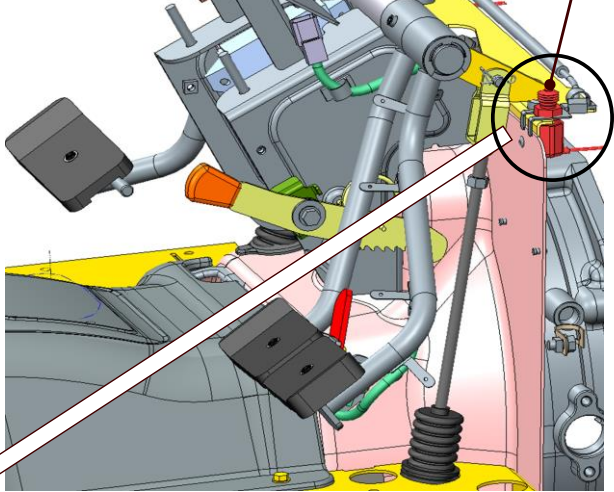
ブレーキスイッチ:2個(左右)

農耕トラクタのブレーキスイッチにおいて、スイッチの防水性が不十分なため、スイッチ内部に水が浸入し、導通不良が発生する場合があります。そのため、ブレーキランプが点灯しない、または、点灯したままとなるおそれがある。また、変速機のブレーキ連動機能が正常に作動せず、作業中の旋回操作で停止する、ブレーキを踏んでいないのに走行しない、または、クラッチを踏まなければ走行停止しないおそれがある。

全車両、ブレーキスイッチを対策品に交換する。
