改善箇所説明図

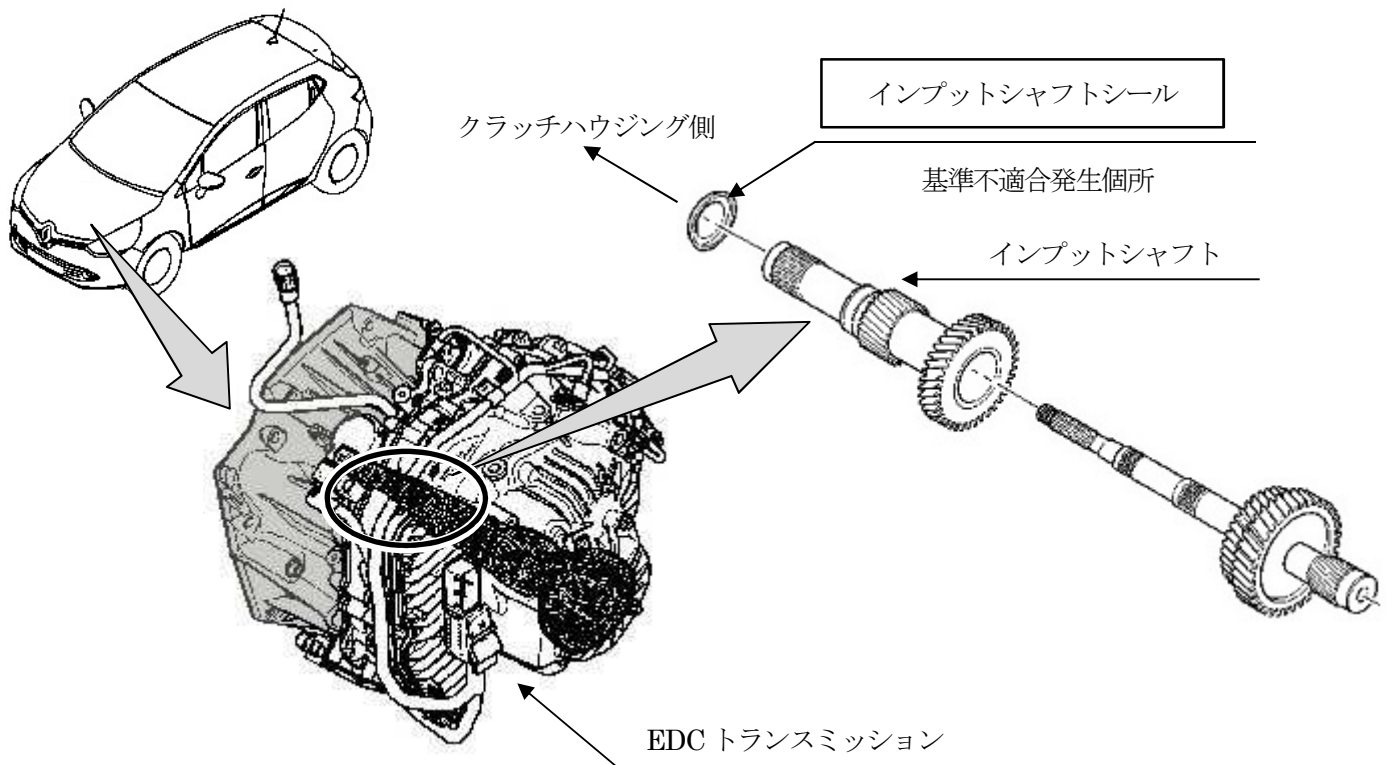
注: は交換する部品を示す。EDC トランスミッションの塗りつぶし部分はクラッチハウジングを示す。

EDC トランスミッションのインプットシャフトシールにおいて、材質の選定が不適切なため、トランスミッション内部の熱により当該シールが硬化するものがある。そのため、インプットシャフトとの接触面が早期に摩耗し、気密性が低下して、トランスミッションオイルがクラッチハウジング側に漏れ、最悪の場合、発進時や登坂時にクラッチが滑り、走行が困難になるおそれがある。

全車両、インプットシャフトシールを対策品に交換する。また、漏れたオイルがクラッチディスクに付着している場合は、クラッチキットを新品に交換する。
