改善箇所説明図

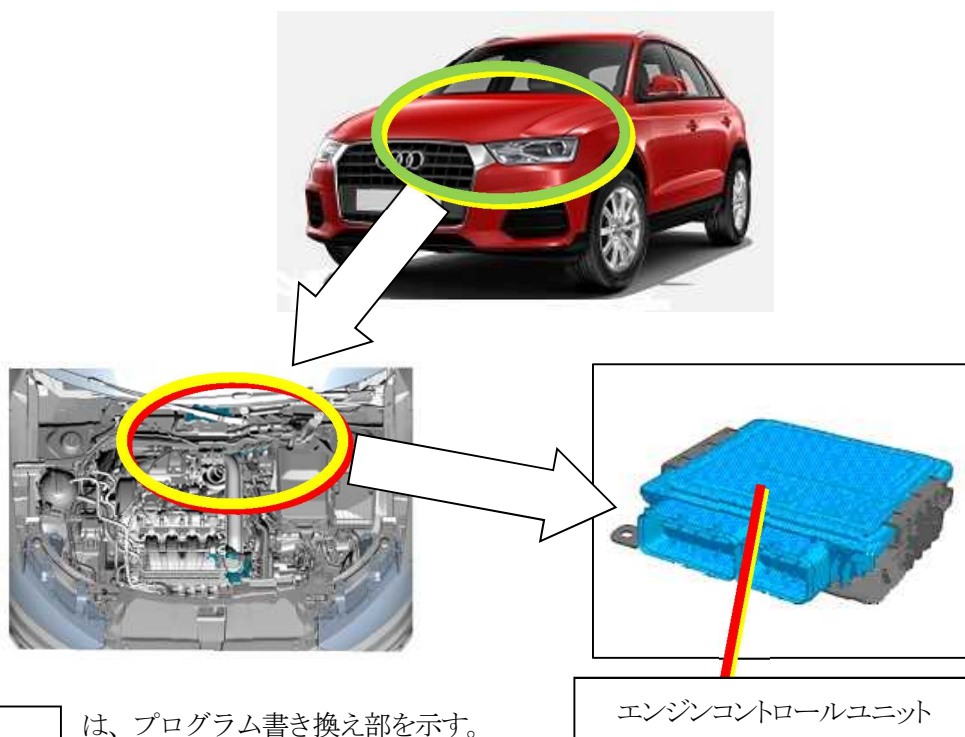
基準不適合発生箇所

エンジンの燃料供給制御プログラムにおいて、仕様地設定が不適切なため、誤った仕様地プログラムが設定されている。そのため、NO_xの排出量が基準値を満たさないおそれがある。

改善の内容

全車両、燃料供給制御プログラムを適切な仕様地プログラムに書き換える。

識別：車両識別プレートの下側に、黄色で直径5mm程度のマークを塗布する。

また、点検整備記録簿の該当欄に「日付、走行距離、ワークショップスタンプと担当者名、リコール：外-2710 ECUのプログラムの改修」と記入する。
