改善箇所説明図

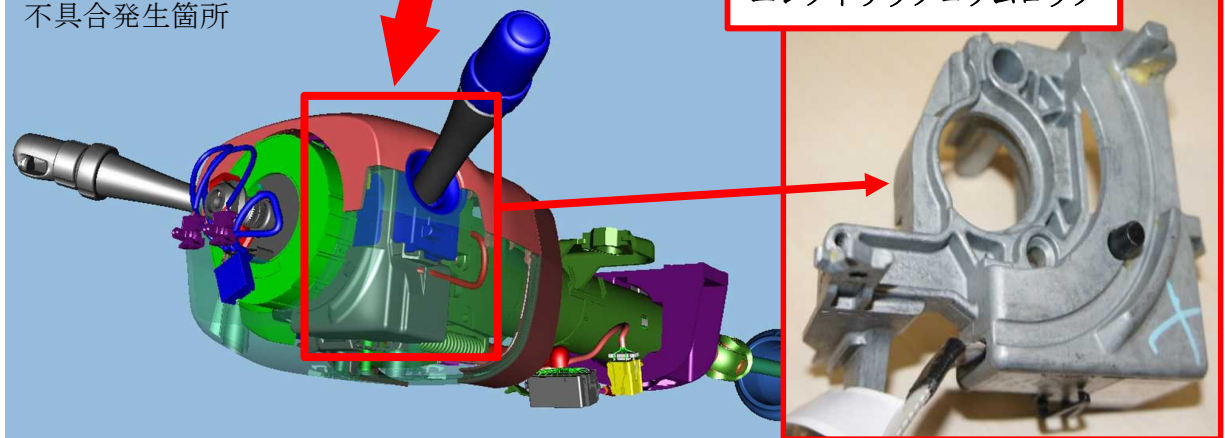
不具合発生箇所

エレクトリックコラムロック

施錠装置のエレクトリックコラムロックにおいて、内部のロックピン駆動機構の素材が不適切なため、高温多湿の環境下で使用を続けると、当該駆動機構部が変形することがある。そのため、駆動抵抗が増大し、最悪の場合、ハンドルロックが解除できず、エンジンが始動できないおそれがある。

全車両、エレクトリックコラムロックを対策品に交換する。

エンジンフード左側ヒンジ取付ナット部に赤色ペイントを塗布する。
