# 東京都立川市内エスカレーター事故調査報告書(概要)

社会資本整備審議会 昇降機等事故調査部会

- 発生日時: 平成29年4月19日(水) 18時53分ごろ
- 発生場所: 東京都立川市 立川駅北口駅前広場デッキ
- 事故概要: 上りエスカレーター(道路工作物扱い)において、上昇運転中に急停止した後、下降方向にゆっくりとした速度で踏段が7段程度動き停止した。(けが人なし)

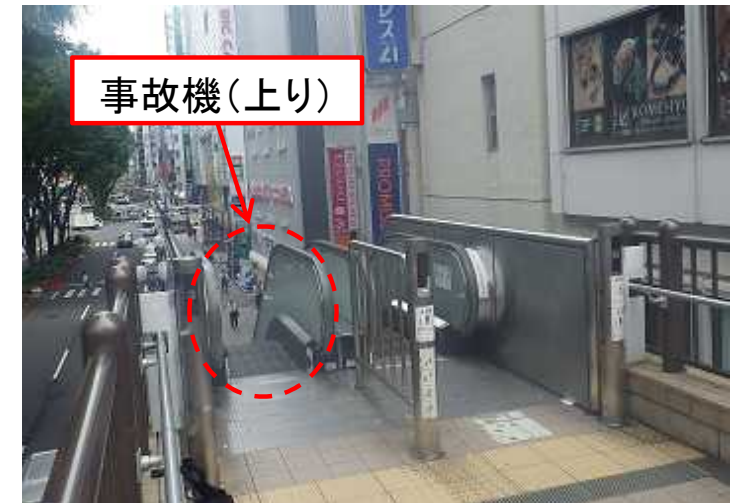
写真1 事故発生場所(左側が事故機)

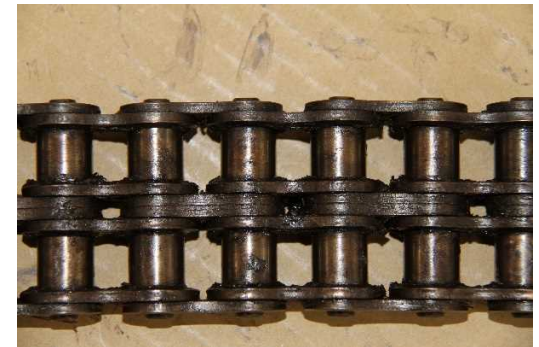
- 事故機の駆動くさりの伸び率は、全長で+3.09%となっており、交換基準である+1.0%を大幅に超えた伸び率となっていた。
- 事故機の駆動大スプロケットの歯は、駆動くさがりが接触する片側が顕著に摩耗し、歯底からの歯の高さは11.8mmの部分もあり、交換基準である12.69mm以下となっていた。
- 上記より、駆動くさがりと駆動大スプロケットの歯の噛み合いが保たれなくなり、駆動くさりの歯飛びが発生したものと考えられる。

- 事故が発生するまでの間に数回、給油装置の電源であるAC100V電源の開閉器がトリップしたことにより、給油装置が停止する事象が発生していた。
- エスカレーターの動力電源と給油装置の電源は別系統としているため、給油装置が停止している場合でもエスカレーターの運転は継続する構成となっている。
- 上記より、駆動くさがりに対し、適切な給油がされなかったことから、駆動くさがりに異常伸びが発生したことが推定される。

写真2 事故機の駆動くさり

- 上りエスカレーターが停止したのは、駆動装置の駆動くさに異常伸びが発生したことに加え、駆動大スプロケットの歯も摩耗していたことにより、駆動くさが駆動大スプロケットの歯に噛み合わず、歯飛びが発生し、ハンドレール停止検出装置が作動したためと考えられる。
- エスカレーターが停止後、下降方向にゆっくりとした速度で踏段7段程度動き出したのは、駆動くさりの異常伸びの発生と踏段上に利用者が残っている状態となったことで、歯飛びが継続して発生し、ブレーキにより駆動くさは停止したものの、駆動大スプロケットを停止できなかったためと推定される。
- 駆動くさに異常伸びが発生したのは、給油装置に関連する回路上において、地絡(ショート)による開閉器のトリップが発生したことにより、給油装置が停止し、駆動くさりへの適切な給油がされていなかったためと推定される。
- 保守点検において、駆動くさりのたるみ調整を短期間に繰り返し実施していたにもかかわらず、駆動くさりの適切な交換が行われなかったことが駆動くさりの異常伸びを助長させた要因であると認められる。

- 駆動くさりのたるみ調整を実施した場合には、併せて駆動くさりの伸びの確認、清掃及び給油を行うよう点検内容を変更した。
- 交換準備の段階(伸び率+0.7%超)まで駆動くさが伸びていることを確認した場合は、交換までの期間、伸び状況を経過観察するよう点検計画を変更した。
- 給油装置の電源をエスカレーターの動力電源であるAC200V電源から供給するように回路変更を実施し、給油装置が停止した状態でエスカレーターが運転を継続しないようにした。

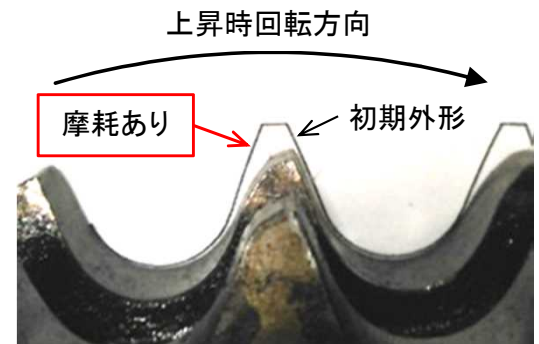
写真3 事故機の駆動大スプロケット

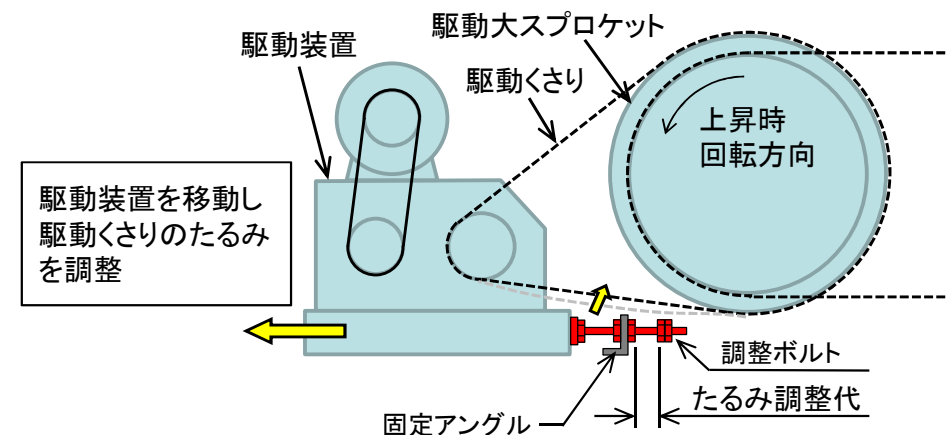
- 駆動くさは、通常1年に1回たるみ量を測定し、たるみ量が大きい場合は、駆動装置の位置を移動させ、たるみを調整する。
- 事故機においては、事故が発生するまでの半年間、毎月駆動くさりのたるみ調整を実施していたが、駆動くさりの伸びの測定を実施しなかった。
- 駆動くさりのたるみ調整代が残っていない状態に至った時点で、駆動くさりの伸びが使用限界に達していることを認識できなかった。
- 上記より、保守点検作業において、駆動くさりの適切な交換が行われなかったものと認められる。

図1 駆動くさりのたるみ調整概要
