改善箇所説明図

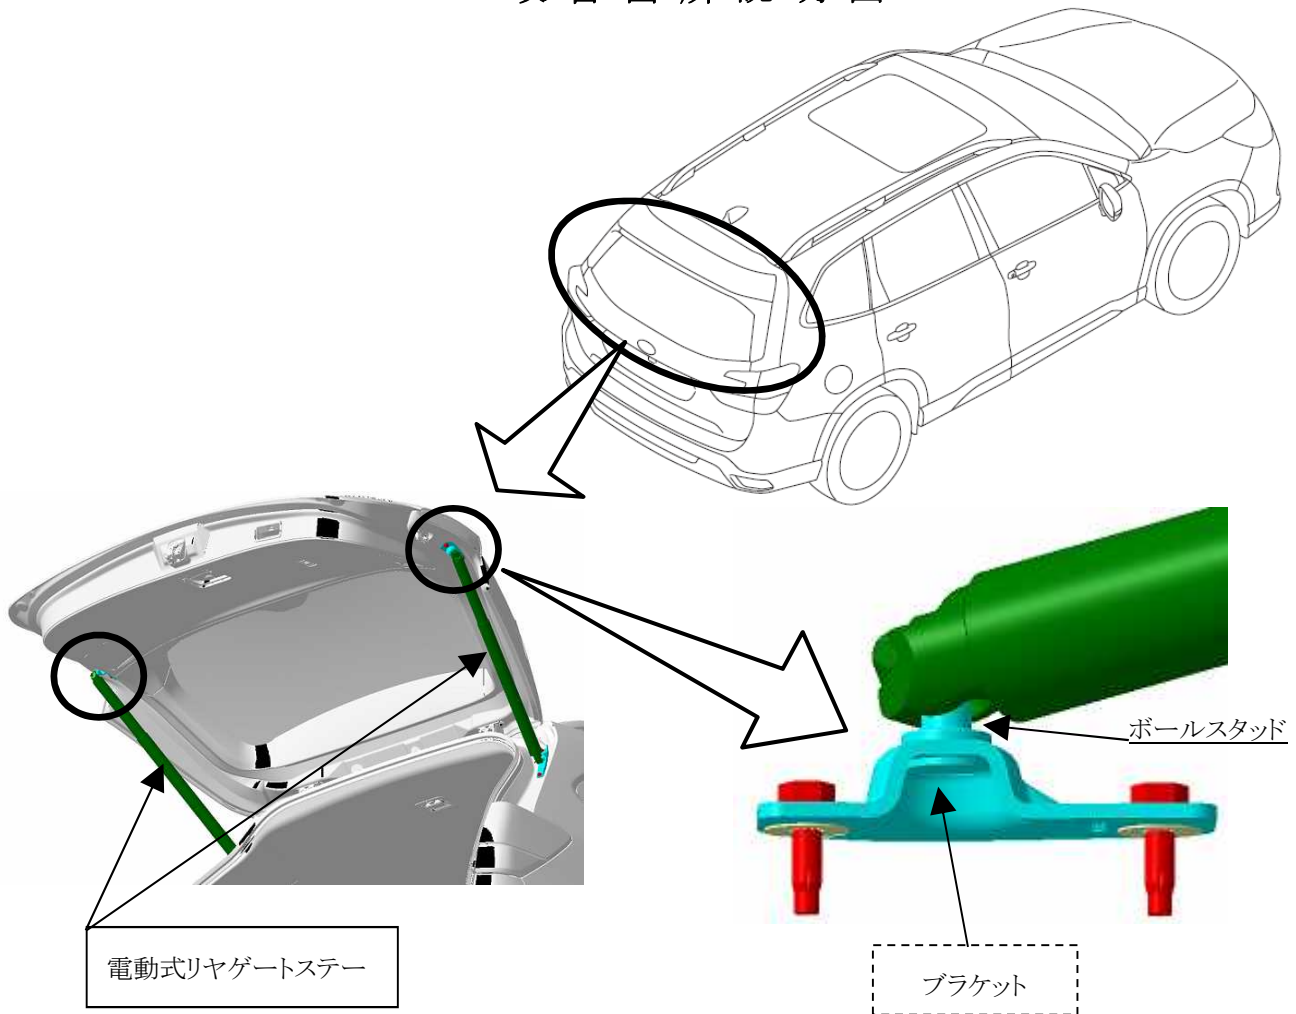
基準不適合発生箇所

電動式リヤゲートに取り付けられているリヤゲートステー取付用ブラケットにおいて、製造管理が不適切なためボールスタッドのカシメが不十分なものがある。そのため、リヤゲート全開の状態からさらに上側に力を加えた場合、ボールスタッドがブラケットから外れ、リヤゲートやリヤゲートステーが降下し身体の一部にあたるおそれがある。

全車両、ブラケットのボールスタッド部を点検し、カシメが不十分なものは、電動式リヤゲートステーを良品に交換する。

右ストラットタワー右側に黄色ペイントを塗布する。
