改善箇所説明図

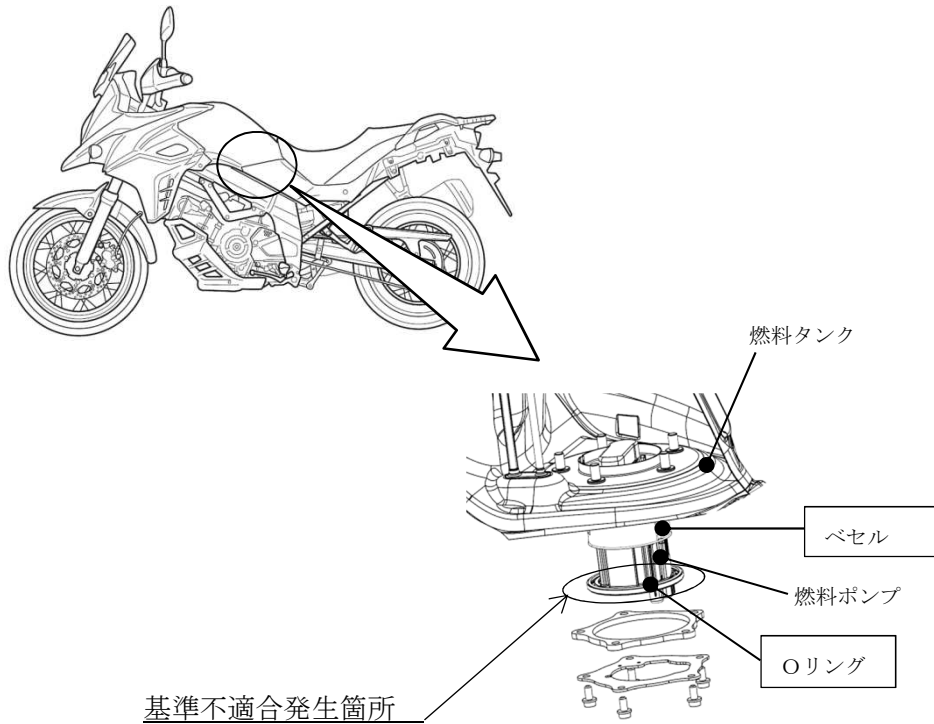
燃料ポンプ取付部のシール構造が不適切なため、燃料ポンプ組付時にOリングがねじれることがある。そのため、燃料タンクの内圧変動等によりシール性が損なわれ、最悪の場合、燃料が漏れるおそれがある。

全車両、燃料ポンプ取付部のOリング及び燃料タンクのベセルを対策品に交換する。
