改善箇所説明図

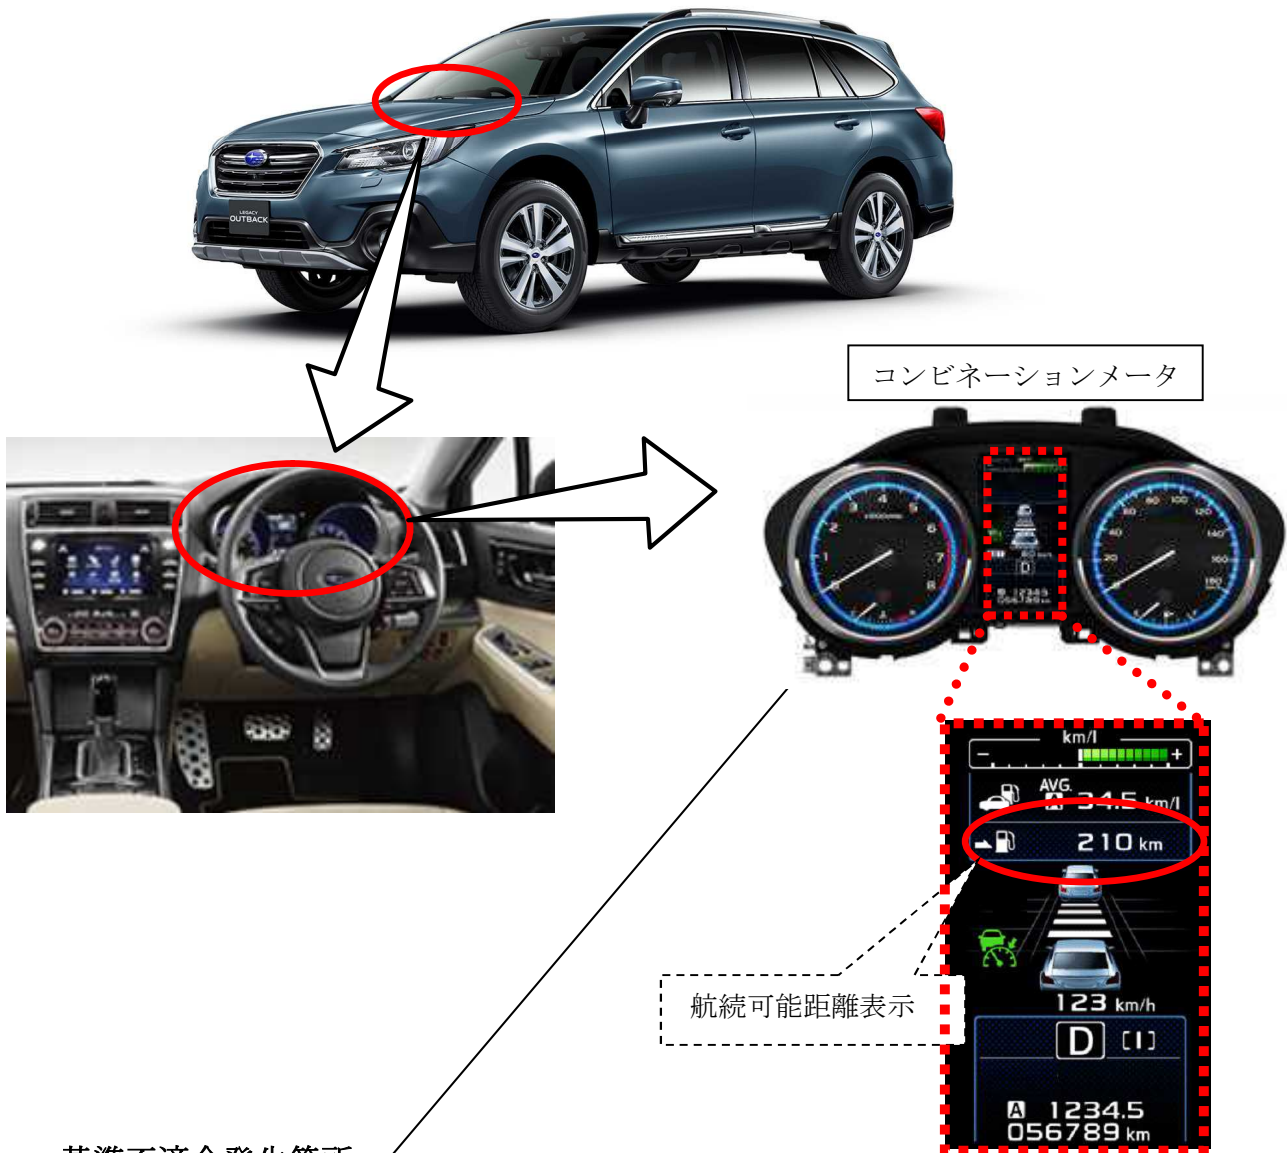
基準不適合発生箇所

コンビネーションメータにおいて、コントロールユニットの演算プログラムが不適切なため、燃料残量警告灯が規定の残量で点灯せず、メータ内ディスプレイに過大な航続可能距離を表示することがある。そのため、運転者が航続可能と認識し運行を続けた場合、燃料が無くなり、車両が停止するおそれがある。

全車両、コンビネーションメータのコントロールユニットの演算プログラムを対策プログラムに書き換える。
