## 改善箇所説明図

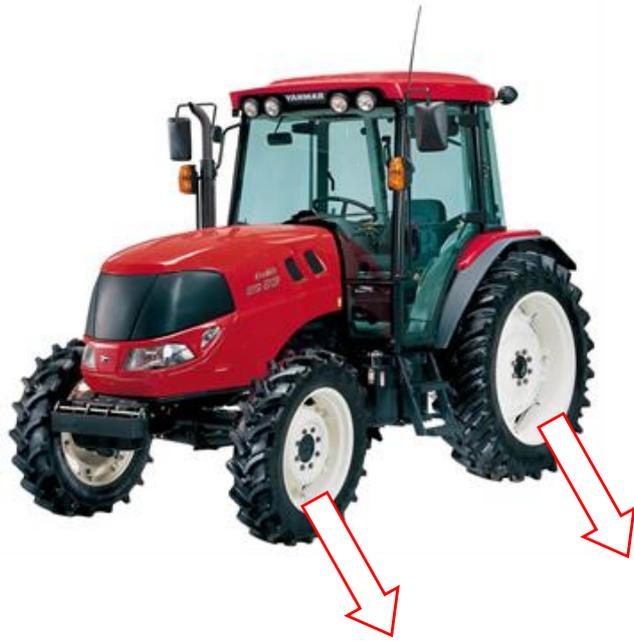
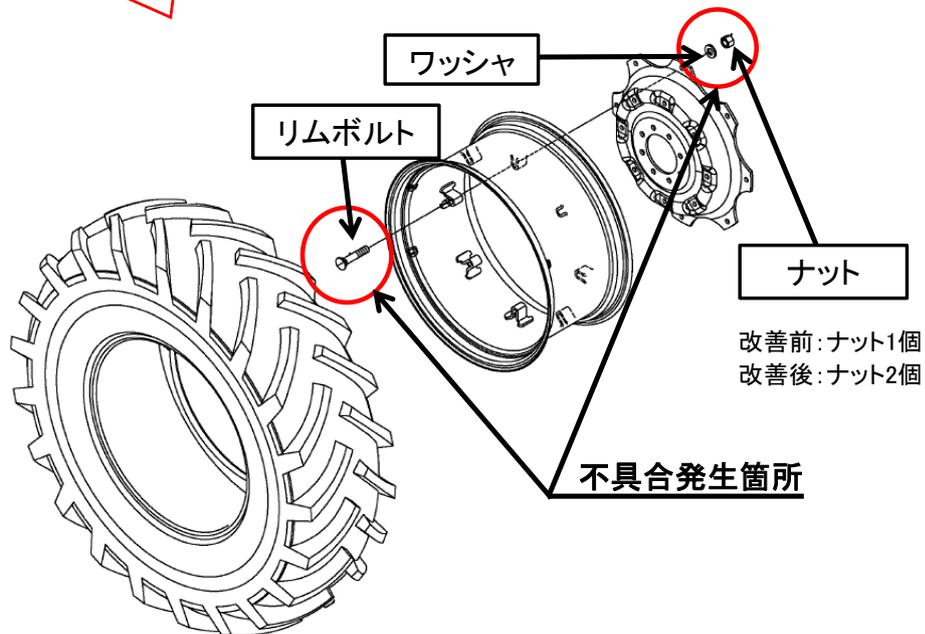
農耕トラクタのホイールにおいて、リムボルトの精度が不適切なため、規定トルクで締め付けても軸力が不足し、リムボルトが緩むことがある。そのため、振動等によりリムボルトとナットが脱落し、最悪の場合、タイヤが脱落して走行不能になるおそれがある。

全車両、リムボルトとナットとワッシャを対策品に交換する。

は、交換部品を示す。

ナットが2個にて識別
