# 改善箇所説明図

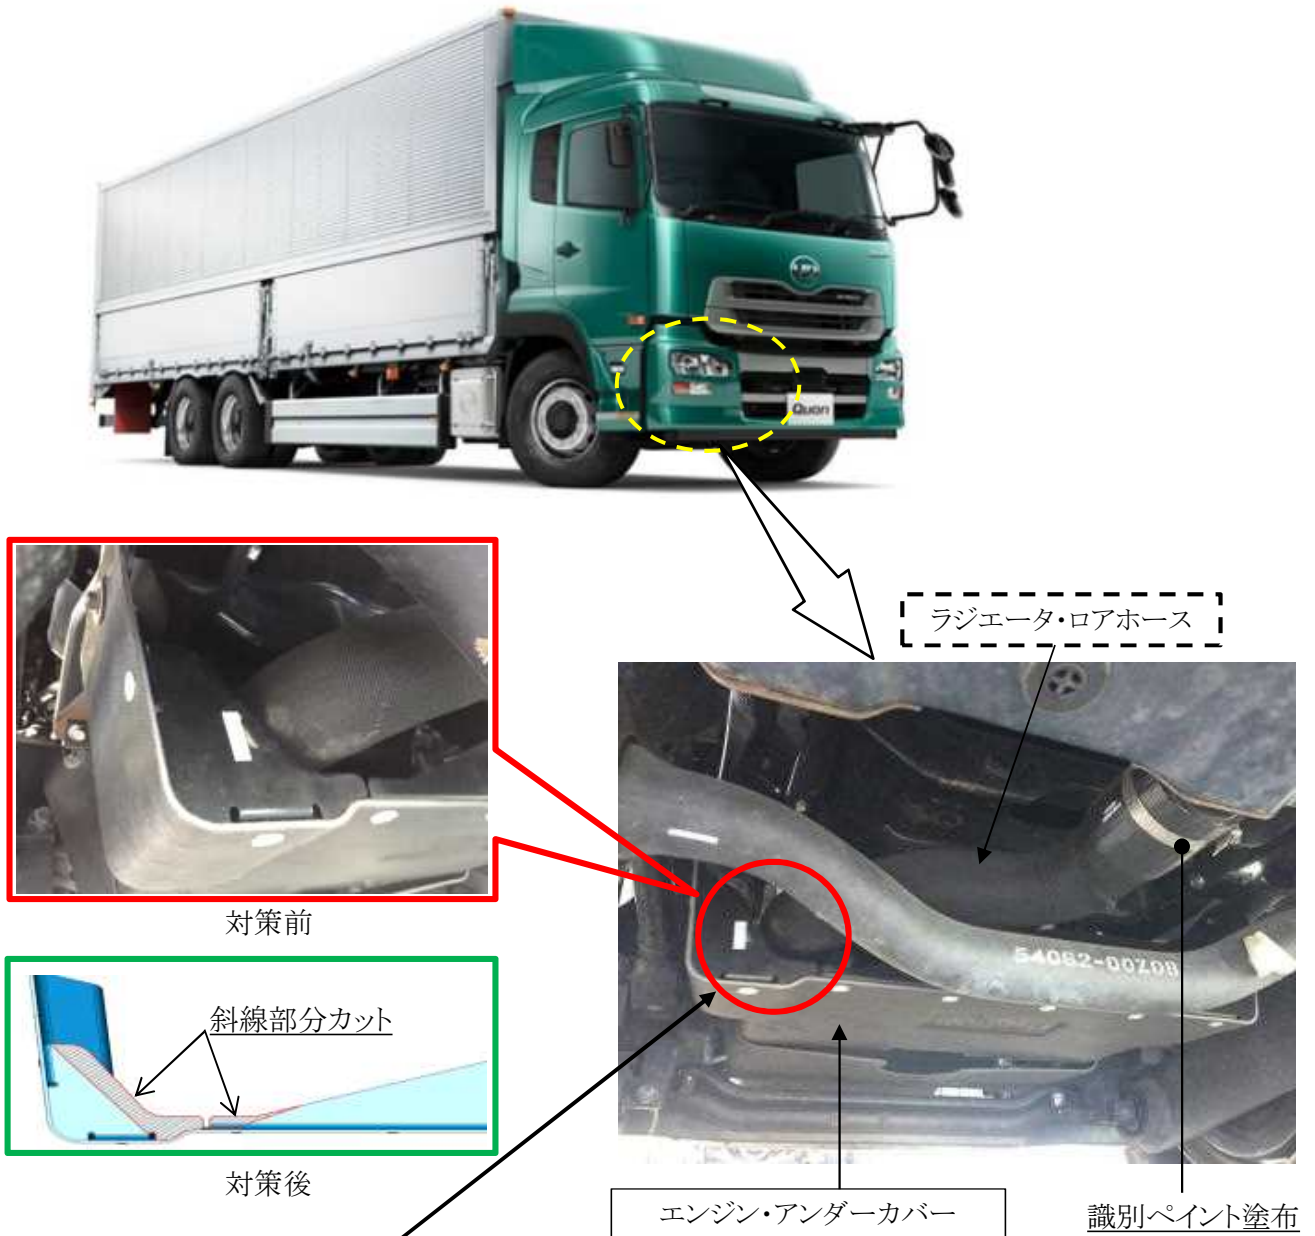
大型トラックの冷却装置において、ラジエータロアホースの組付け方法が不適切なため、当該ホースとエンジンアンダーカバーの隙間が狭いものがある。そのため、当該ホースが膨張した場合、エンジンアイドリング時においてエンジンアンダーカバーが振動することにより双方が干渉して、当該ホースが損傷することがある。そのままの状態で使用を続けると、当該ホースに亀裂が生じ冷却水が漏れ、そのため、最悪の場合、オーバーヒートに至るおそれがある。

全車両、ラジエータロアホースの組付け状態を確認・修正し、エンジンアンダーカバーを対策品と交換する。なお、ラジエータロアホースに損傷があるものは新品と交換する。

識別： ラジエータ側ロアホースバンドの下から見える箇所に白色または黄色のペイントを塗布する。
