改善箇所説明図

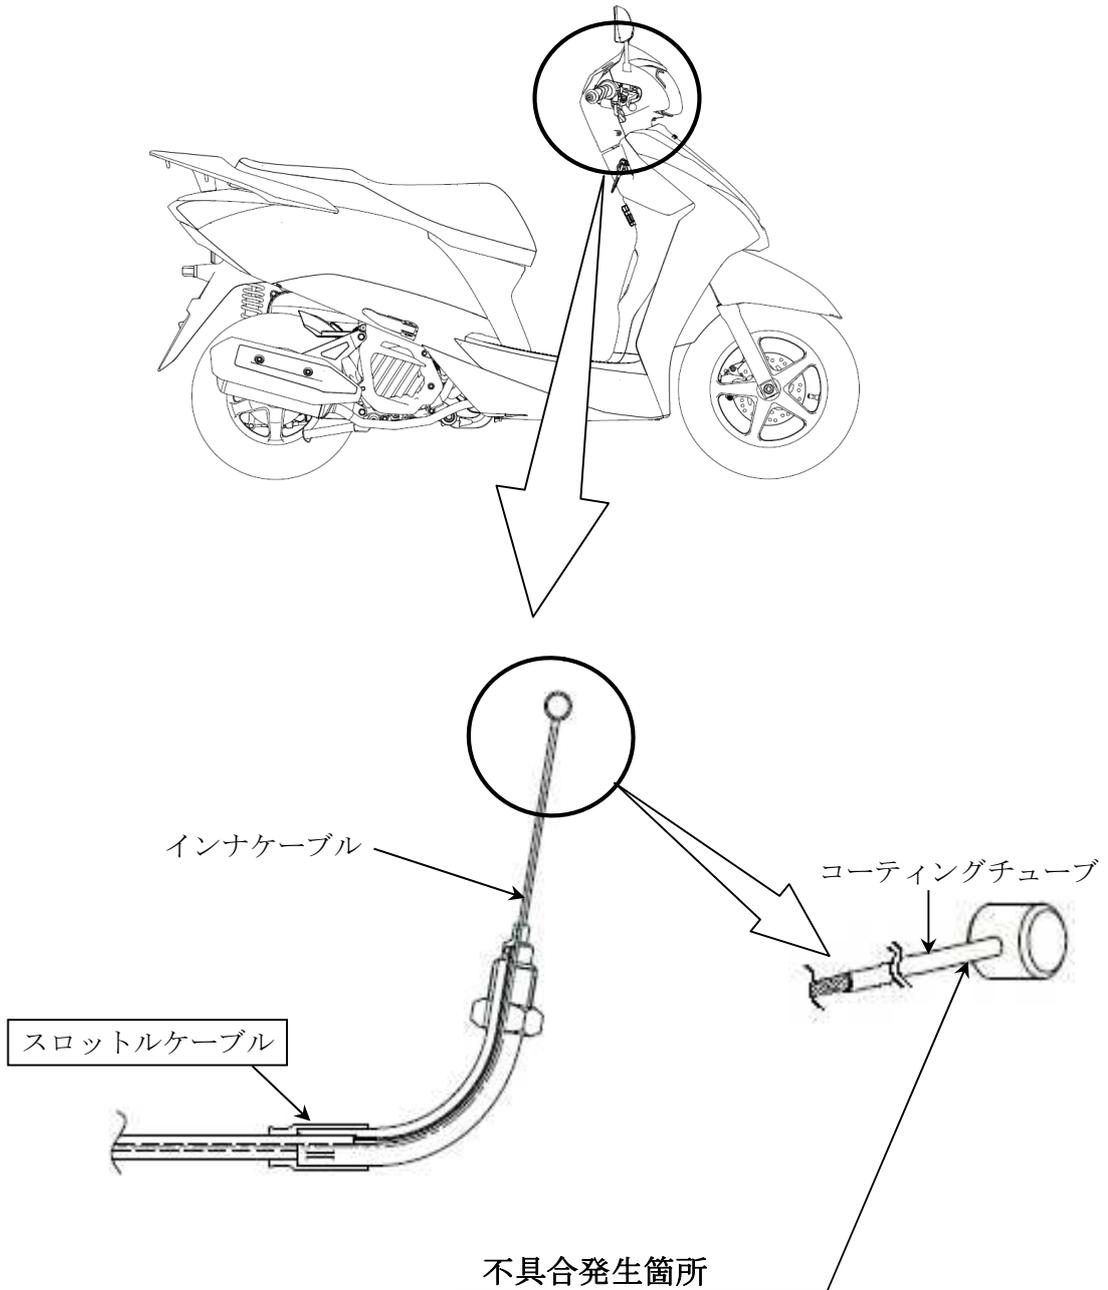
スロットルケーブルにおいて、インナケーブルの鋳造加工が不適切なため、当該ケーブルのコーティングチューブを傷付けたものがある。そのため、当該部位から雨水等がスロットルケーブル内部に浸入し、最悪の場合、浸入した水が凍結し、スロットルを操作できずエンジン回転が下がらないおそれがある。

全車両、スロットルケーブルを良品に交換する。

識別：車台番号付近に黄色の識別ラベルを貼付する。
