改善箇所説明図

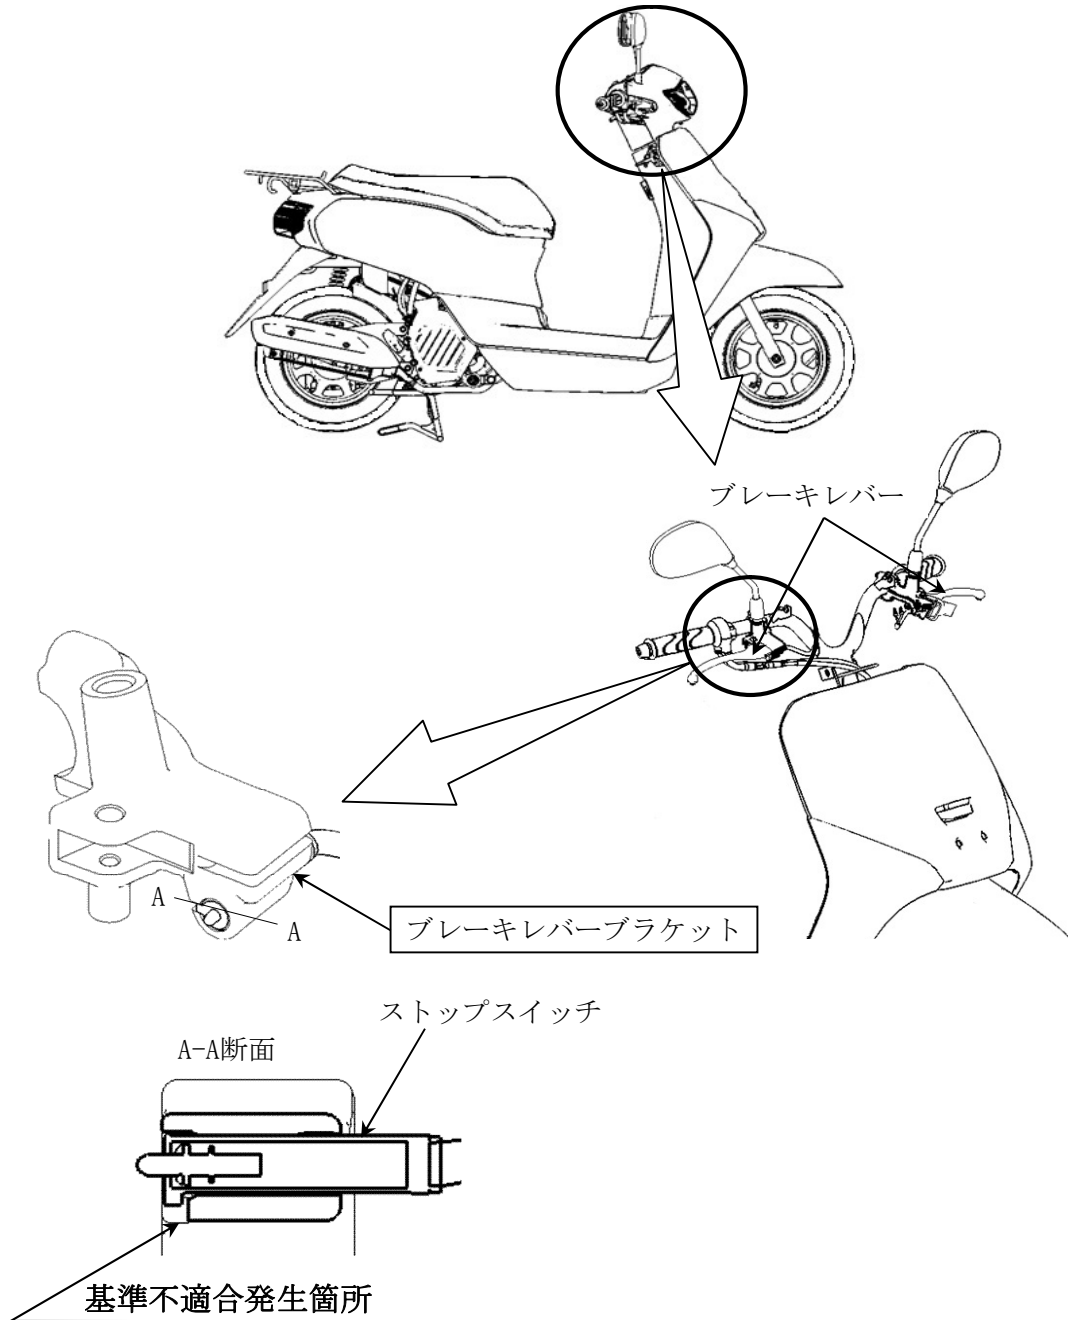
ブレーキレバーブラケットのストップスイッチ位置決め溝の寸法が不適切なため、ストップスイッチが雨水等の被水による膨潤と収縮を繰り返して変形すると、当該ブラケットの位置決め溝端部まで押し込まれるものがある。そのため、ブレーキレバーを放した状態でも、制動灯が点灯したままになるおそれがある。

全車両、ブレーキレバーブラケットを対策品に交換する。

識別：車台番号付近に黄色の識別ラベルを貼付する。
