## 改善箇所説明図

### 基準不適合発生箇所

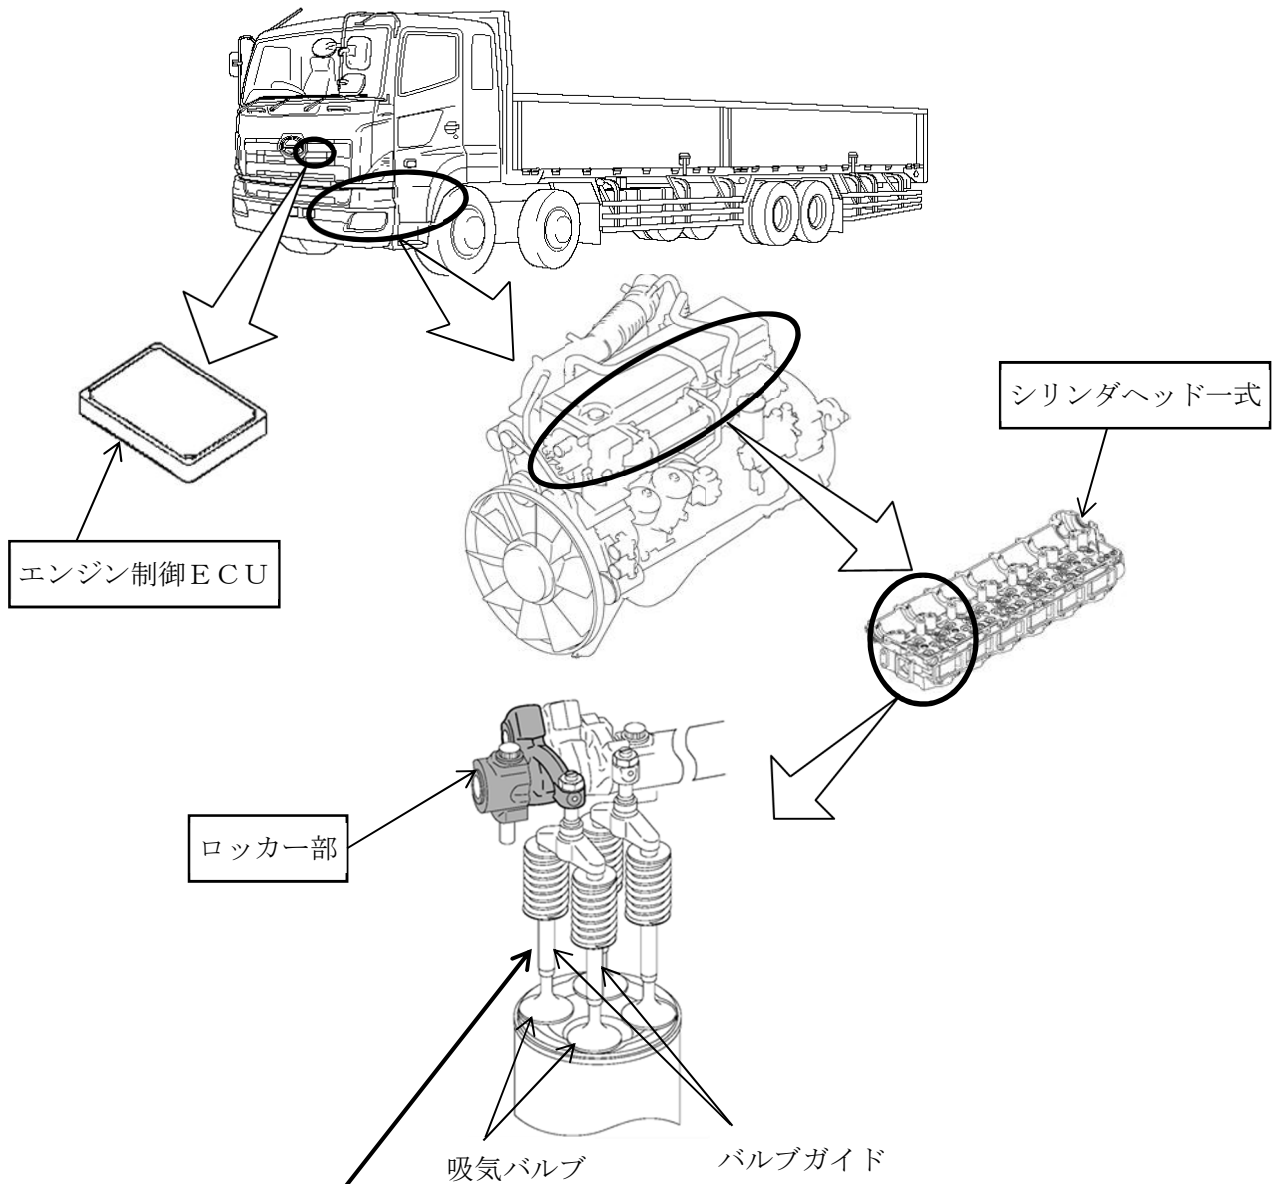
注：□は交換する部品およびプログラムを書き換える部品を示す。

大型トラックのE13C型エンジンにおいて、吸気バルブ用ロッカー部の寸法が不適切なため、バルブが傾いた状態となりバルブガイド部が偏摩耗することがある。そのため、異常な打音や振動が発生し、そのまま使用を続けると、エンジンが停止するおそれがある。

使用者に当該不具合および予見事象を周知し、異常な打音や振動が発生した場合は、ロッカー部を対策品にシリンダヘッド一式を新品に交換する。また、一部車両はカーボンデポジットを低減するため、エンジン制御プログラムを対策プログラムに書き換える。

識別：改善済車両にはサーモスタットケースに黄色ペイントを塗布する。
