改善箇所説明図

コマツ WDP-WA124

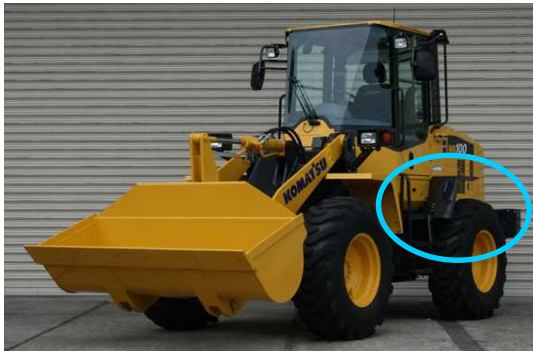
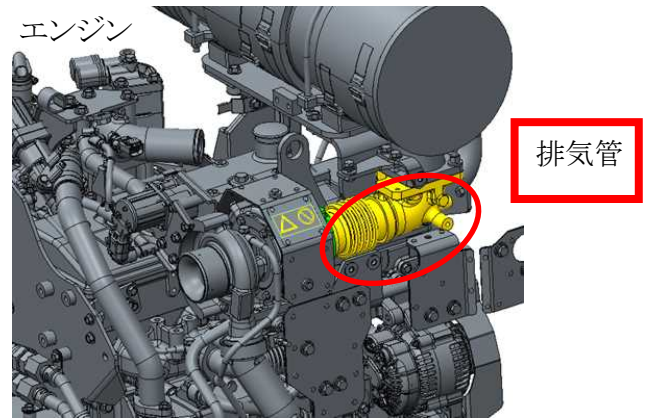
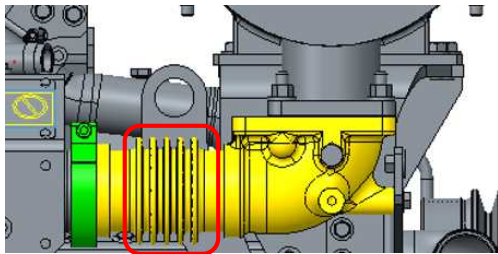
基準不適合発生部位

ディーゼルエンジンの排気管において、強度が不足しているため、原動機の振動により当該排気管が共振して亀裂が生じるものがある。そのため、そのままの状態で使用を続けると、破断し排気ガスが漏れるおそれがある。

全車両、ベローズの形状を変更した対策品に交換する。

識別： ベローズの山数（9山品）にて識別する。
