## 改善箇所説明図

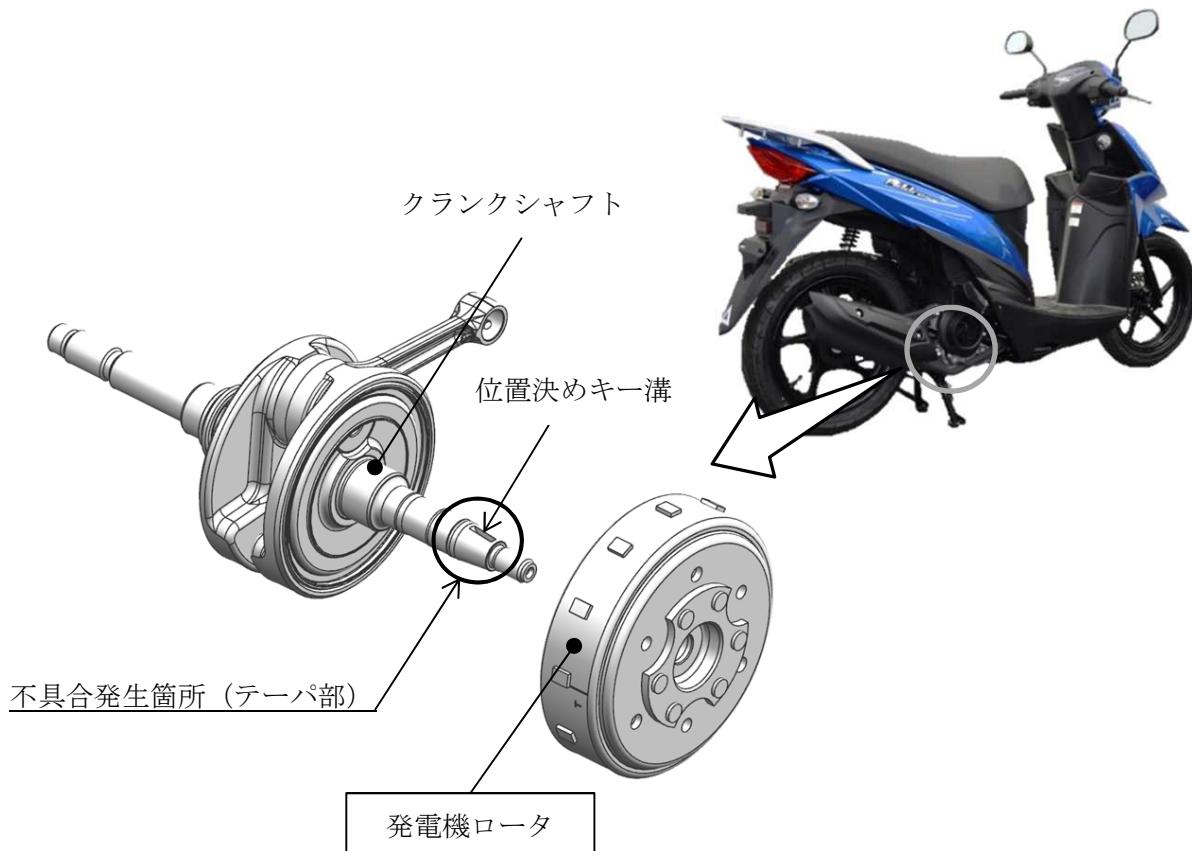
クランクシャフトの発電機ロータ取付部のテーパ加工が不適切なため、当該クランクシャフトと発電機ロータが正しく嵌合していないものがある。そのため、エンジン回転時にクランクシャフトの発電機ロータ位置決めキー溝に過大な荷重がかかり、最悪の場合、クランクシャフトが破損し、走行中にエンストに至るおそれがある。

全車両、クランクシャフトの発電機ロータ取付部（テーパ部）表面の摩耗を点検し、許容以上の摩耗が認められる場合は、クランクシャフトを良品に、発電機ロータを新品に交換する。

摩耗が許容内である場合は、テーパ形状を測定し、テーパ形状が不適切なものは、発電機ロータをクランクシャフトのテーパ形状に合わせた対策品に交換する。なお、車台番号によりクランクシャフトのテーパ形状が不適切であることが明白な車両は、テーパ形状測定を行わず、発電機ロータを対策品に交換する。
