重大インシデント調査報告書

所 属	日本貨物航空株式会社
型 式	ボーイング式747-8F型
登 録 記 号	J A 1 1 K Z
インシデント種類	水面への衝突を回避するための緊急操作
発 生 日 時	平成30年2月18日 16時27分ごろ(日本標準時)(アメリカ合衆国東部標準時02時27分ごろ)
発 生 場 所	ニューヨーク J・F・ケネディ国際空港(アメリカ合衆国)の南南西約17km、高度約480ft

1. 1 重大インシデントの概要

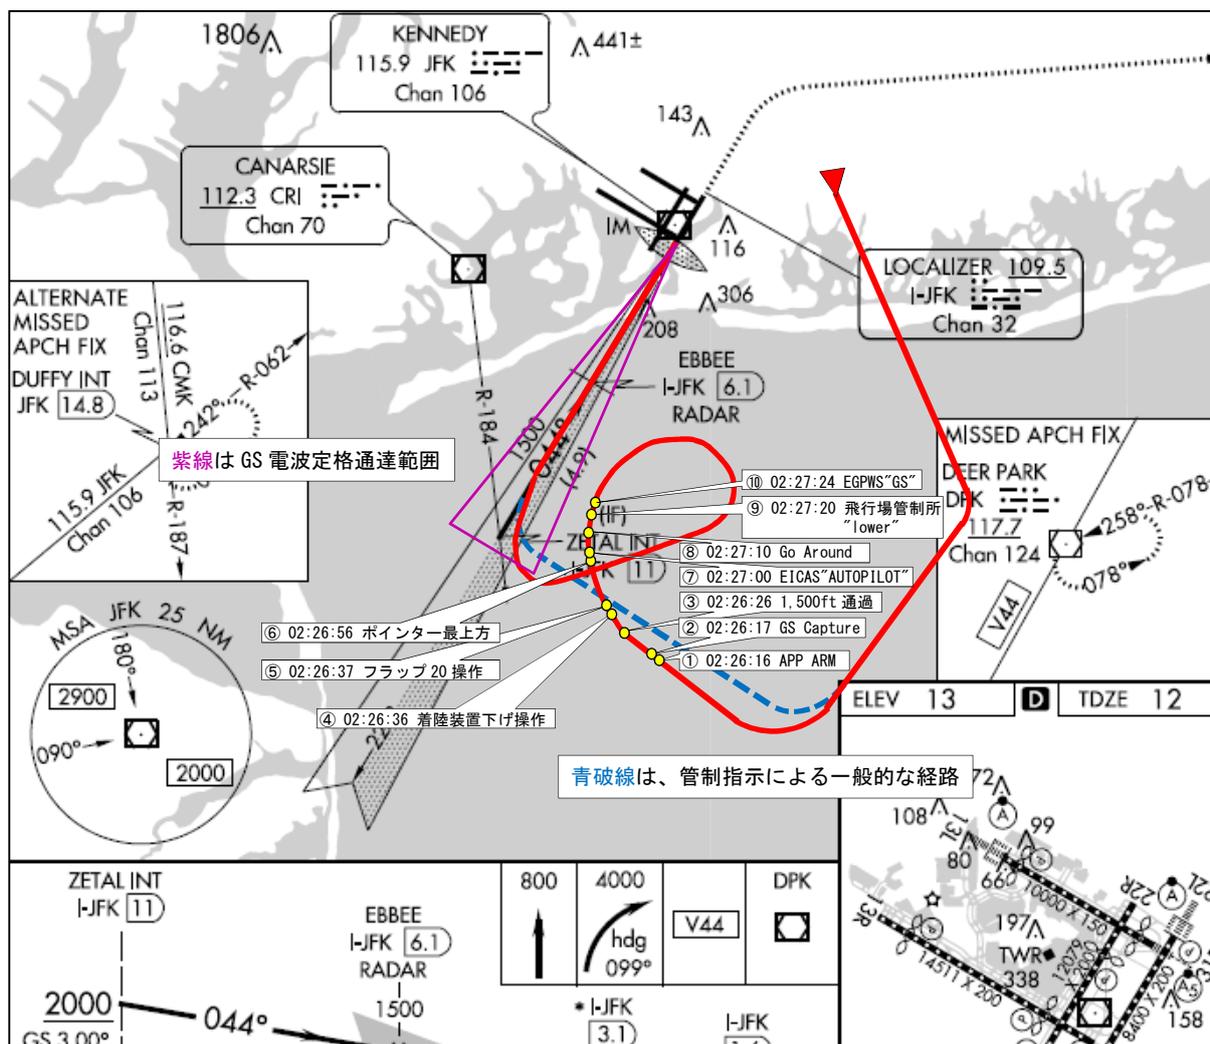
図1 推定飛行経路

02時26分16秒、同機がEBBE Eから南約10kmのベースレグを高度約1,760ftで飛行中、機長はEBBE Eに近づいたと思い、自動操縦装置^{※8}（以下「AP」という。）のAPPモード^{※9}をARM（待機状態）^{※10}にした（①：本章における丸数字は、図1推定飛行経路及び付図1FDRの記録の丸数字に対応している。）。

同機がGSの誘導電波を捕捉した位置は、図1(②)のとおり、GSの電波定格通達範囲(水平面)の外でかなり離れた位置であったものと推定され、このことが、

同機が精度の保証されていないG Sの誘導電波を捕捉したことに関与した可能性が考えられる。

図1に示したとおり、この時の同機の実際の位置はEBBEから南9.5km付近の地点であったと推定されるが、この時点で、副操縦士が疑問に感じたことを機長に伝えていれば、また、飛行場管制所に自機の位置を確認していれば、精度の保証されていないG Sの誘導電波と認識できる機会となった可能性があり、その後の同機の降下を停止することの判断ができた可能性があったと考えられる。

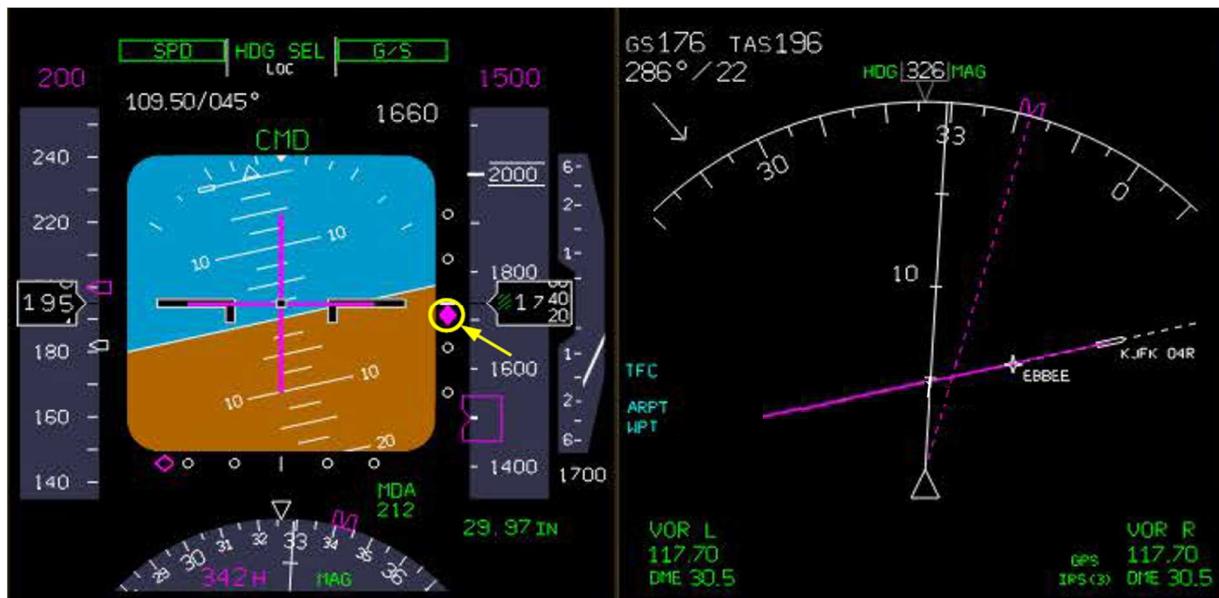
図4 PFD及びNDの表示（G/S誘導電波を捕捉した時）

(1) GS誘導電波を捕捉した時の表示（図1の②の位置）

PFDに表示される昇降率は、-1,700 fpmを示しており、気圧高度は約1,740 ft、機首方位（磁方位）は326°、GSポインターはセンターに位置し、LOCポインターは左に大きく偏位していることを示している。

NDには、ILS RWY04Rの最終進入コース（桃実線）とFAF（EBBEE）が示されている。△は現在位置を示しており、この時、同機はFAFの南約10 kmを機首方位（磁方位）342°に向け右旋回中であることを示している。

しかしながら、この時の同機の位置はEBBEEから南約10kmのベースレグ上であったと推定され、機長及び副操縦士のNDには、図4に示したように、EBBEEからの同機の位置等が表示されていたと推定される。このことから、機長及び副操縦士は、自機の位置の把握は可能であったものと考えられる。

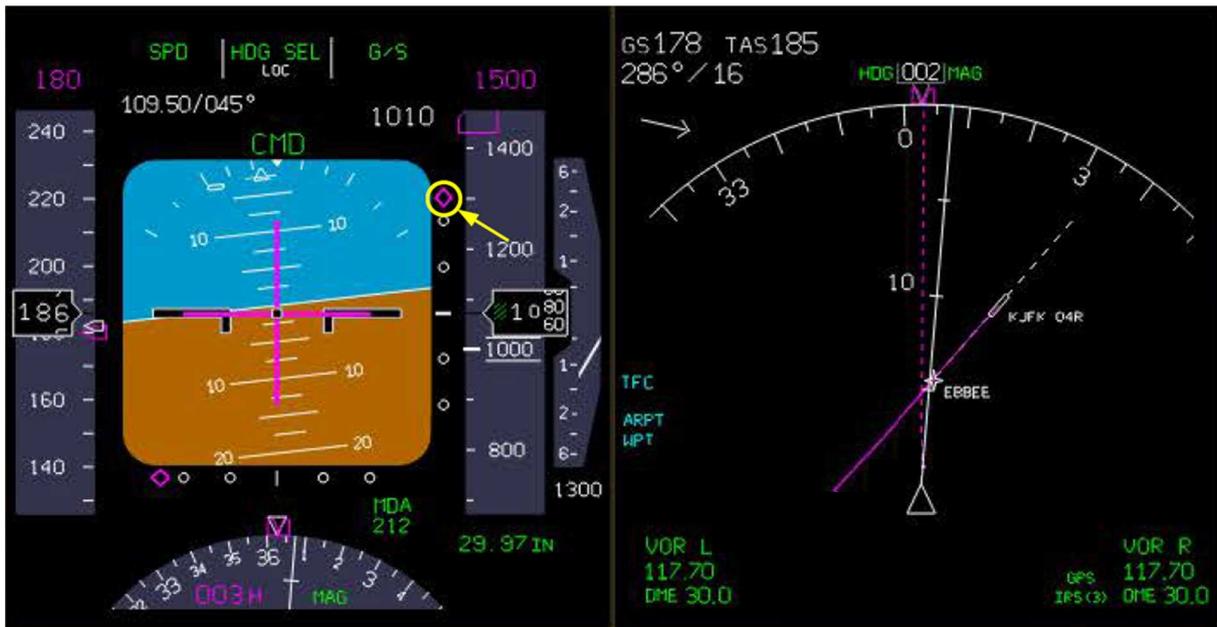
図5 PFD及びNDの表示（GSポインターが最上方に偏位した時）

(2) G/Sポインターが最上方に偏位した時の表示（図1の⑥の位置）

PFDに表示される昇降率は、 $-1,300$ fpm を示しており、気圧高度は約 $1,080$ ft、機首方位（磁方位）は 002° 、G/Sポインターは最上方に偏位し、LOCポインターは引き続き左に大きく偏位していることを示している。

NDには、ILS RWY 04Rの最終進入コース（桃実線）とFAF（EBBEE）が示されている。△は現在位置を示しており、この時、同機はFAFの南約9 km にあり、機首方位（磁方位）を 003° にセットしEBBEE方向に向け飛行中であることを示している。

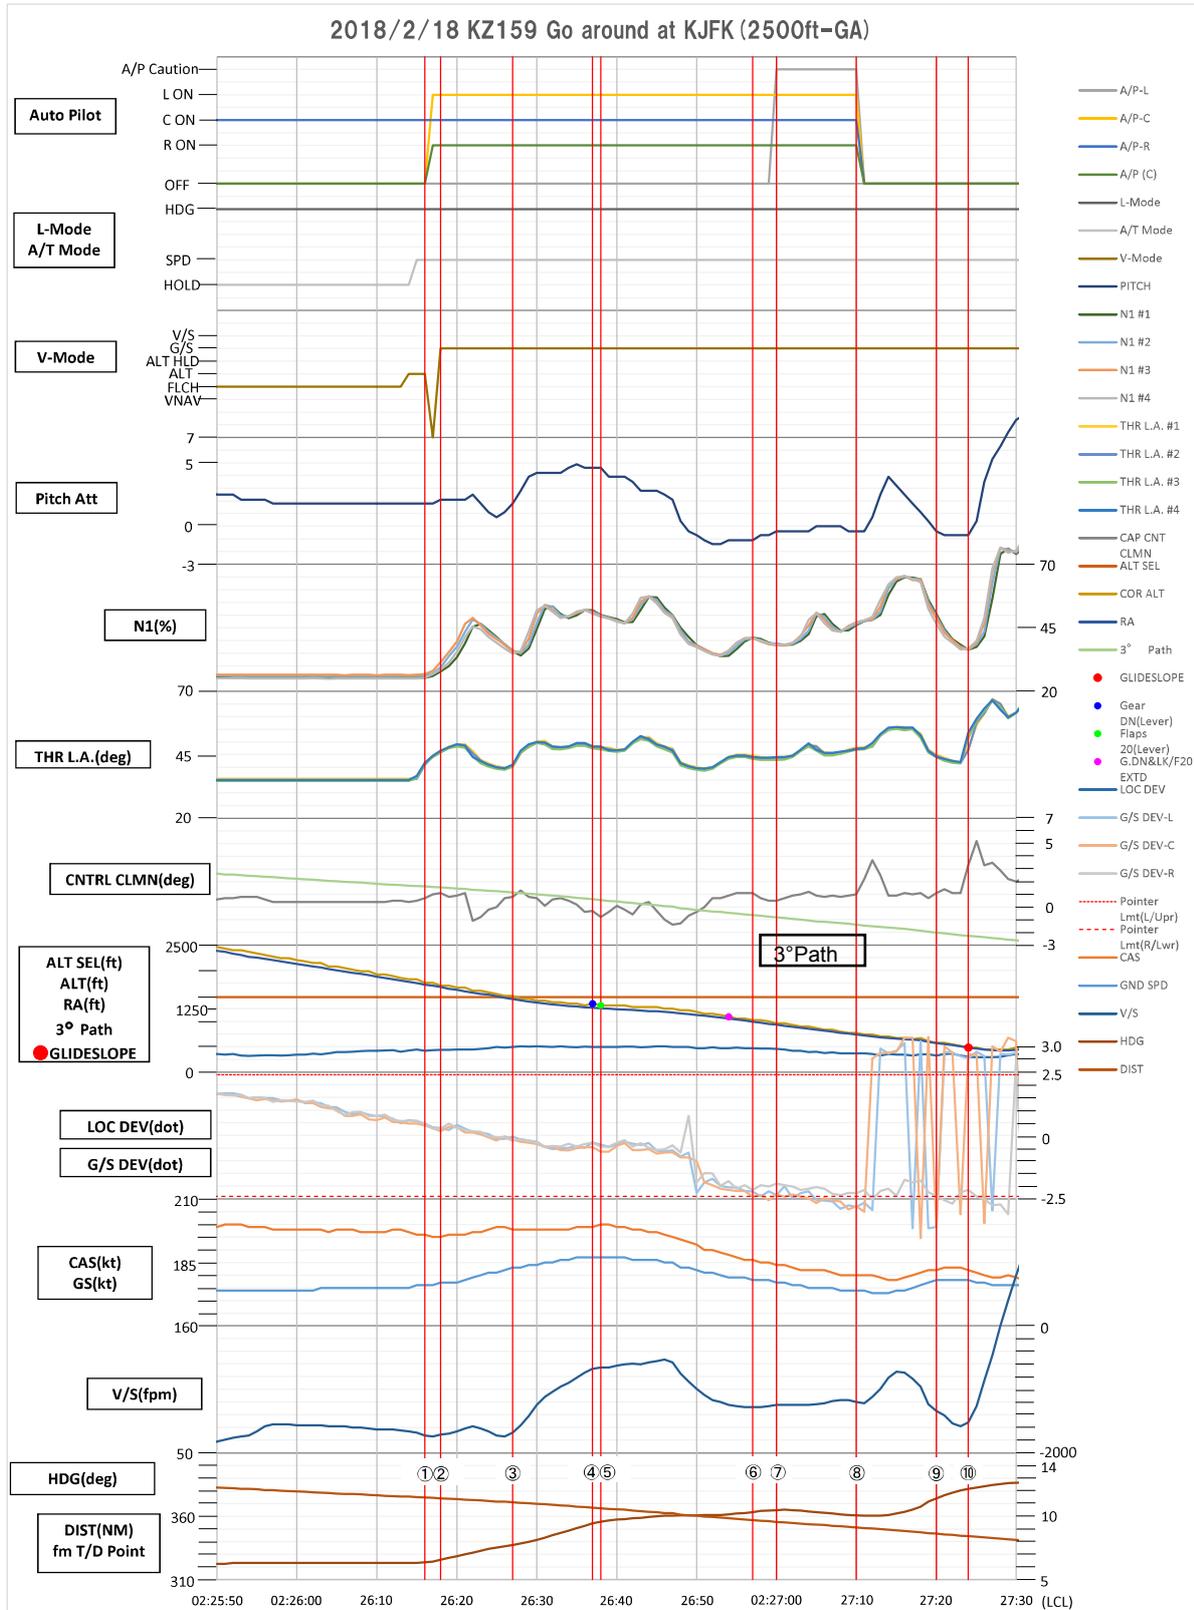
付図1 FDRの記録

FDRの記録(付図1)によれば、同機はGS3°パスの下方を飛行しており、同機が高度約1,500ftを通過した時、GS3°パスは同機の上方約1800ftにあった。

付図1のFDRの記録によれば、機長がこの進入復行操作を開始してからその後の水面への衝突を回避するための緊急操作を行うまでの同機のスラスト・レバーの角度は41.9°～55.7°、エンジン回転数N1は36.5%～65.2%、機首角は-0.7°～+3.9°で、同機のバンク角は右旋回で最大23.9°が記録されていた。また、オート・スロットルはSPDモード^{※21}の状態であった。

また、付図1に示したように、GS DEV(dot)が0付近(オンパス)となった時、GS3°パスは同機の上方約1,800ftにあったものと推定される。
