事業用自動車事故調査報告書

貸切バスの転落事故（北海道上川郡清水町）

平成31年1月21日

事業用自動車事故調査委員会

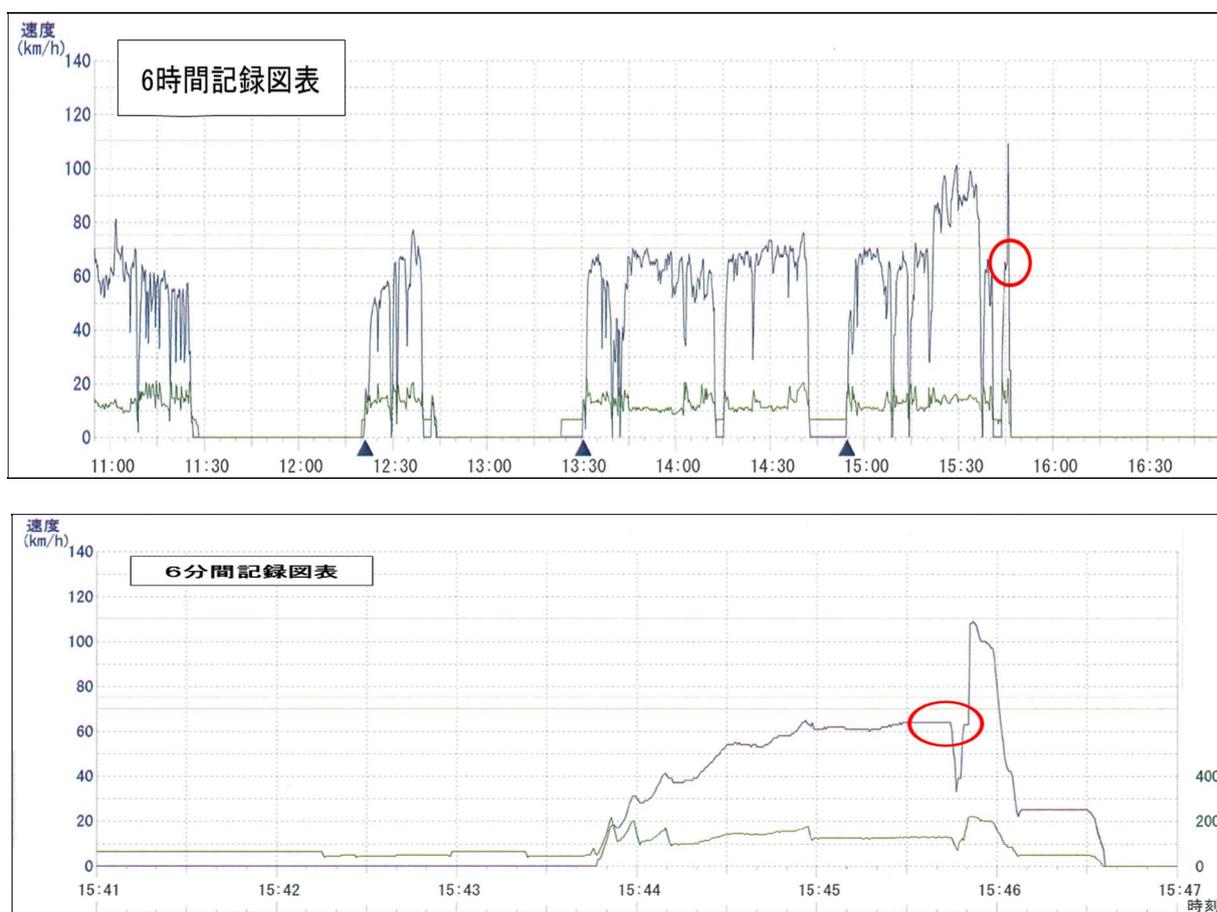
図2 事故当日の運行記録計の記録（○は事故発生付近）

- ・6時間記録図表によると、11時25分頃から約60分間停止した後、12時20分頃走行を開始し、12時45分頃から再び約45分間停止している。
- ・13時30分頃走行を開始し、平均約65km/hの速度で約70分間走行、約10分間の停止を挟んで再び平均約65km/hの速度で約25分間走行した後、85km/h～100km/hの速度で約15分間走行している。
- ・15時40分頃に約60km/hとなり、3～4分停止して再び約60km/hとなったところで急激に速度の波形が上昇し、その後停止している。
- ・事故発生付近の6分間記録図表によると、当該車両は、15時44分頃に停止した状態から発進しており、加速を続けて、15時45分30秒頃に速度約65km/hの定速走行となるが、その約15秒後に35km/h近くまで速度を急激に低下させ、その直後に加速に転じ、100km/hを超える速度を10秒近く維持して、その後再

び速度を低下させ 15 時 46 分 40 秒頃に停止状態となっている。

- 速度約 65km/h の定速走行状態から停止までの速度記録の変化については、最初の速度低下は、車両が道路を逸脱し路外に出て走行したことによるものと考えられるが、その後の 100km/h を超える速度の上昇は、実際の走行速度を表したのではなく、当該運転者のアクセル操作が車両の転落後も続いたこと、あるいは転落時に燃料制御系統等に異常が発生したことにより、車両が横転して後車輪が空転している状態でエンジンが空吹かしとなって、運行記録計にこれらの高速の速度記録が残ったものと考えられる。

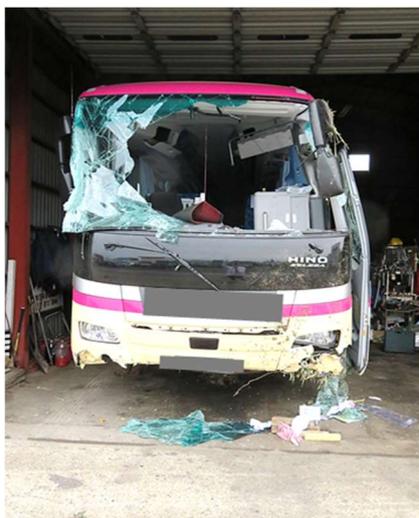
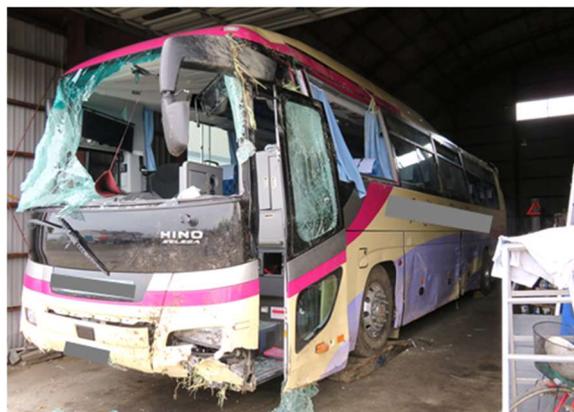
- ・当該車両の初度登録年は、自動車検査証によると平成 29 年であり、事故当時の総走行距離は 30,903km であった。
- ・当該車両には、衝突被害軽減ブレーキ、車間距離自動制御装置、車線逸脱警報装置、ドライバーモニター装置、ふらつき注意喚起装置及び車両安定性制御装置が装備されていた。
- ・当該車両は、転落・横転したことにより車体前面下部、乗降扉及び車体を損傷した。また、乗客救助のため、前面ガラスが破壊された（写真 1-1、1-2 参照）。

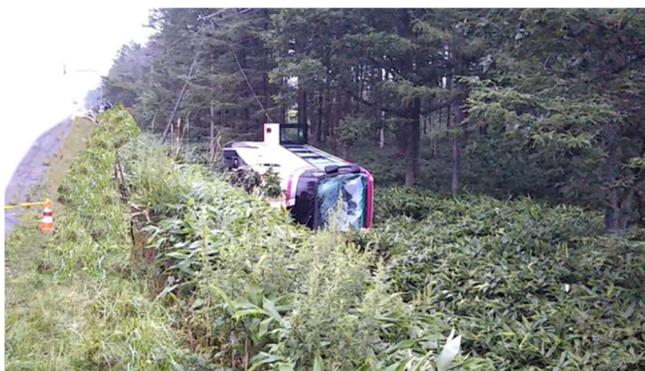
写真2 転落横転した当該車両

- ・事故地点付近の路面にはブレーキ痕はなかった。
- ・事故地点付近の路肩には約50mにわたってタイヤの痕跡が認められた。
- ・当該車両が横転した場所は、道路端から約5.6m離れ、道路面からは約3m下の位置である。
- ・事故地点は、上り勾配（5.5%）の区間で、直線道路であり、路面はアスファルト舗装となっている。

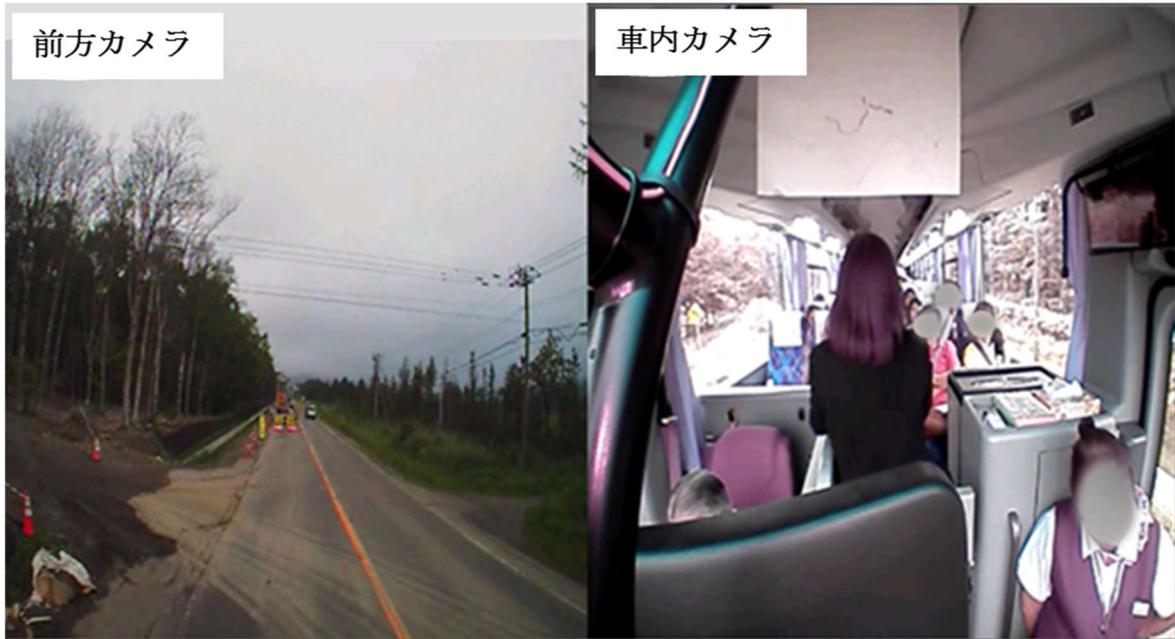
① 事故2分20秒前

2.1.1.1 及び 2.1.2.2 に記述したように、当該車両が、本事故の約 2 分前（事故地点手前約 2km）に、道路工事のため停車していた乗用車の後方に停車し、その後前車が発進してから 10 秒後に発進している。2.1.2.2 に記述したように、ドライブレコーダーの車内カメラの記録によれば、当該運転者は前車が発進したことに気付いておらず、10 秒後によりやく気付いて発進した様子がうかがえる。2.1.1.1 に記述したように、当該運転者は、事故当日「朝起きたときに、身体が少しだるい感じでまだ寝ていたいというような感覚であった」ことや、2.4.3.3 に記述したように、「身内の葬儀等の対応で疲れていた。お盆休みをもらったが休まらなかった」、「最近 1 ヶ月は、疲れが溜まっていて少しだるい感じが続いていた」ことを口述している。当該運転者の健康状態には事故に関係するような問題点は見当たらず、2.4.4.1 に記述したように、当該運転者の事故日前 1 ヶ月（4 週間）の勤務状況については、改善基準告示に違反したものはなかったものの、当該運転者には疲労が蓄積しており、これが居眠りをするなど意識の低下につながった可能性が考えられる。

(前方に停車していた乗用車が発進して対向車線を走行していくが当該車両は停止したまま。)

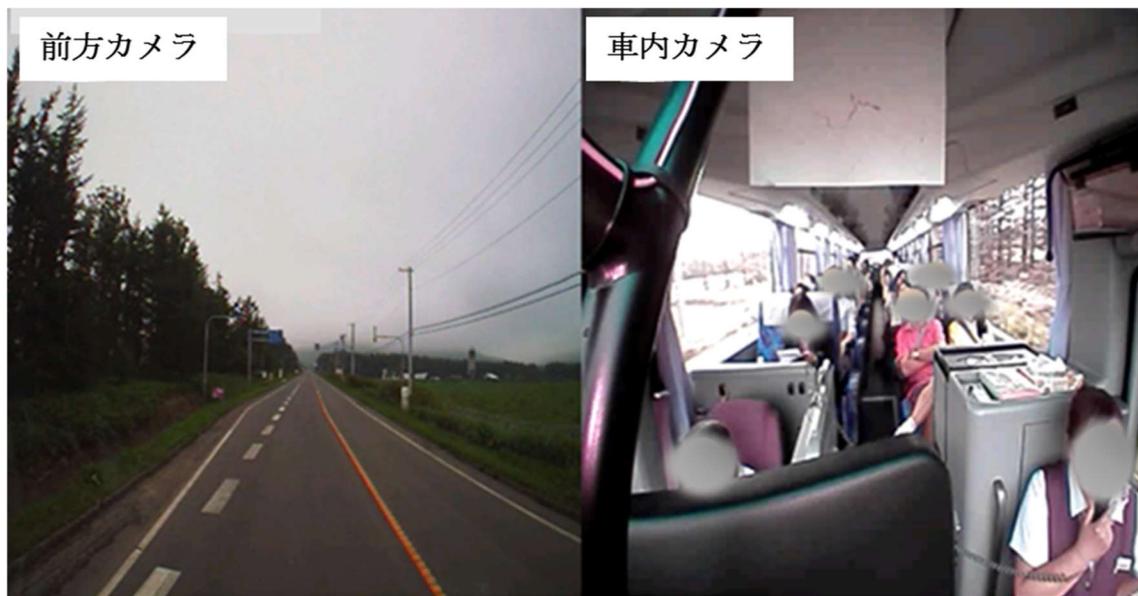
② 事故32秒前

(工事区間を通過した後、道路は片側2車線(左は登坂車線)となる。)

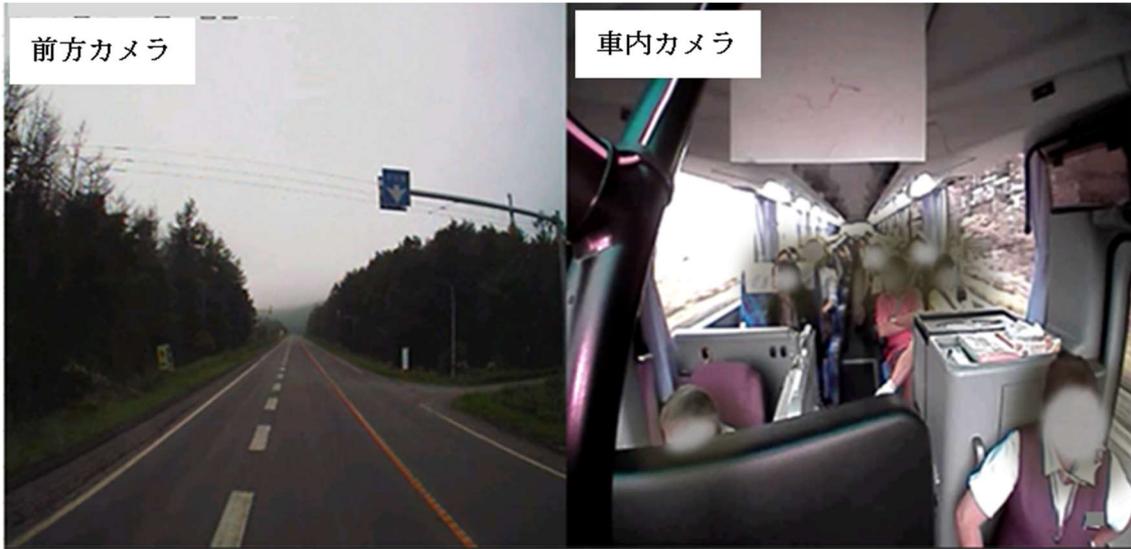
③ 事故 6 秒前

また、2.1.2.2 に記述したように、ドライブレコーダーの記録状況（前方・車内）によれば、事故の約 6 秒前から当該車両の進行方向が左に寄り始めていることが確認でき、この時の当該運転者の上体や頭部の動きは転落直前まで止まっており、車両の進行が左側に寄っていることに気付いていない状況が確認できる。

(片側 2 車線となって、当該車両が約 380m 走行したあたりで、登坂車線側に寄り始める。)

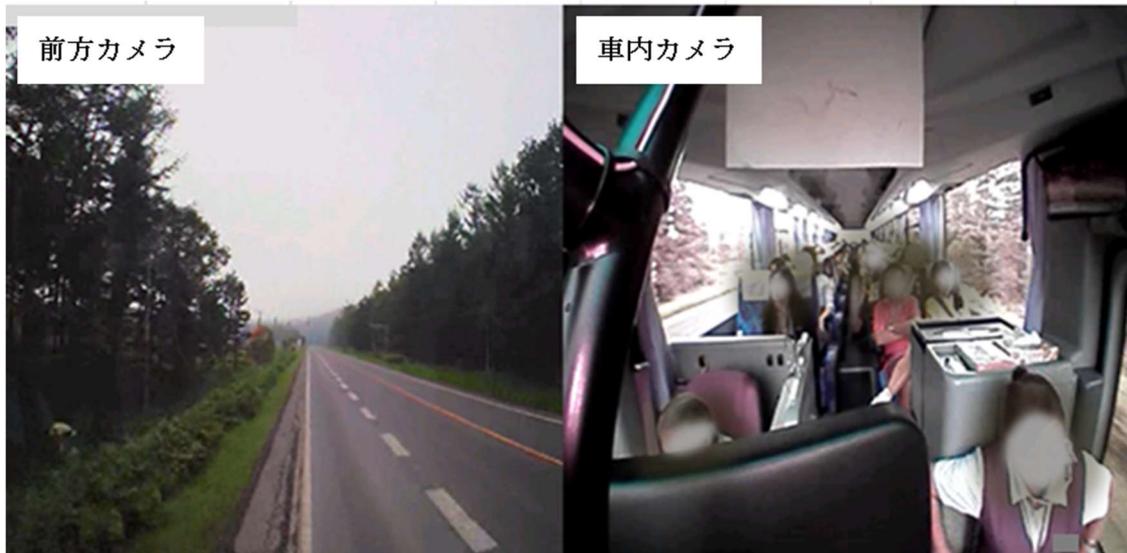
④ 事故 2 秒前

(車両が登坂車線から路側帯に移動)

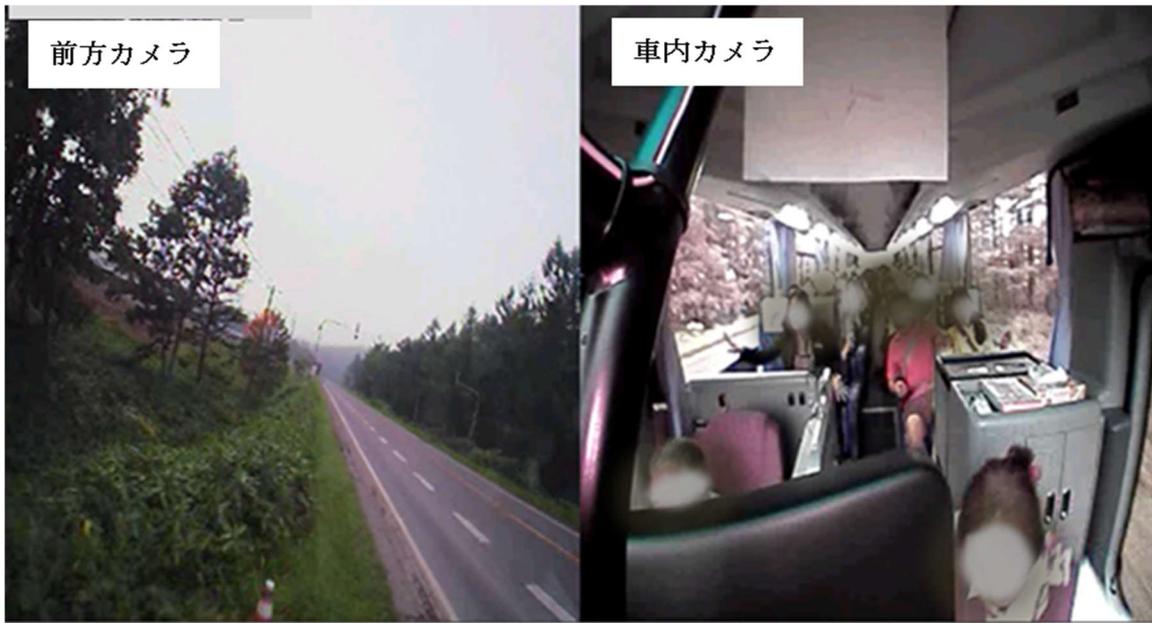
⑤ 事故発生時

(車両は路外に出て、転落し始める。)

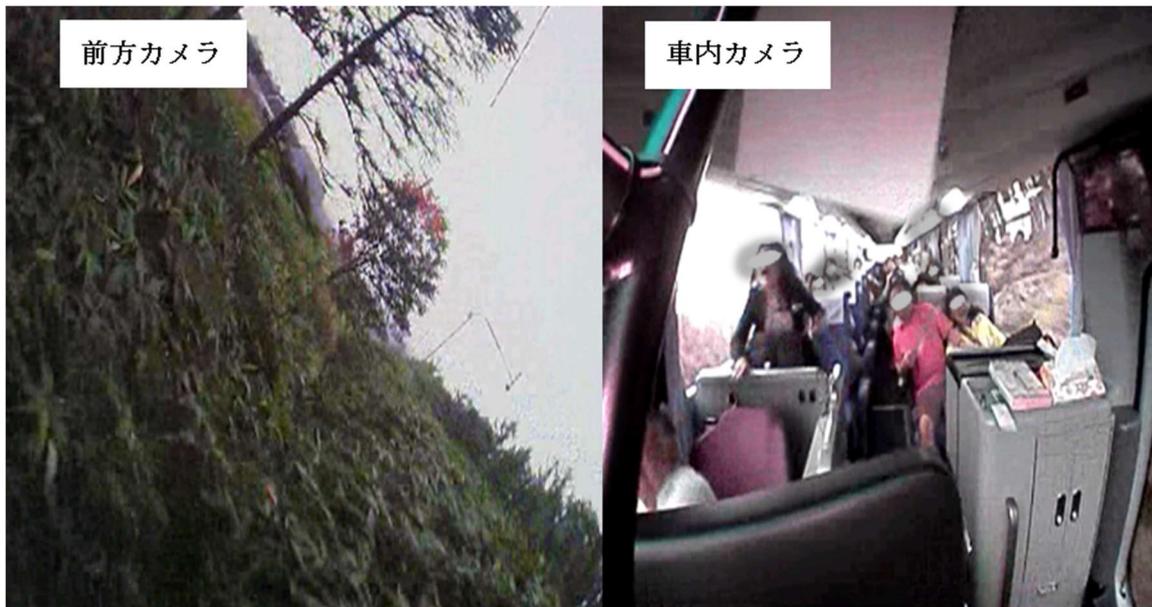
⑥ 事故2秒後

2.1.1.3に記述したように、乗員乗客49名のうち、シートベルトを着用していたのは当該運転者及び乗客35名の計36名であり、シートベルト着用者、非着用者のうちの重傷者数は、それぞれ7名（約19%）、4名（約31%）となっていることから、本事故においてもシートベルト着用の効果が少なからずあったものと考えられる。

(添乗員はシートベルトを着用していなかったため、身体が宙に舞う)

事業者は、全ての座席において乗員にシートベルトを着用させることが道路交通法に規定された義務であることはもとより、シートベルトの着用が事故時における乗員の被害軽減に極めて効果が高いことを乗務員に十分認識させ、乗務員はもとより乗客に確実に着用させるよう指導することが重要である。
