改善箇所説明図

基準不適合発生箇所

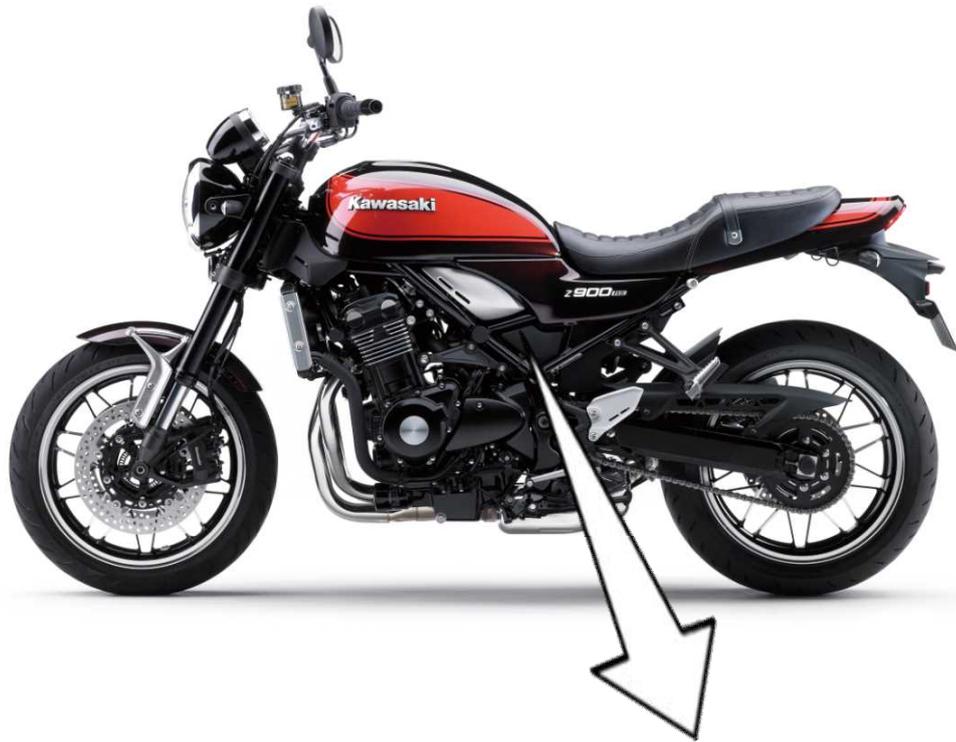
ハイドロリックユニット

ABS（アンチロックブレーキシステム）のハイドロリックユニットにおいて、構成部品の組付け治具形状が不適切なため、組付け時にアルミ片が発生することがある。そのため、ABS作動時に当該アルミ片が逆止弁へ噛み込むと前輪または、後輪がロックするおそれがある。

全車両、ハイドロリックユニットの製造番号を確認し、該当するものはハイドロリックユニットを良品と交換する。

識別：シート下のフレームに白ペイントを塗布する。
