改善箇所説明図

不具合内容

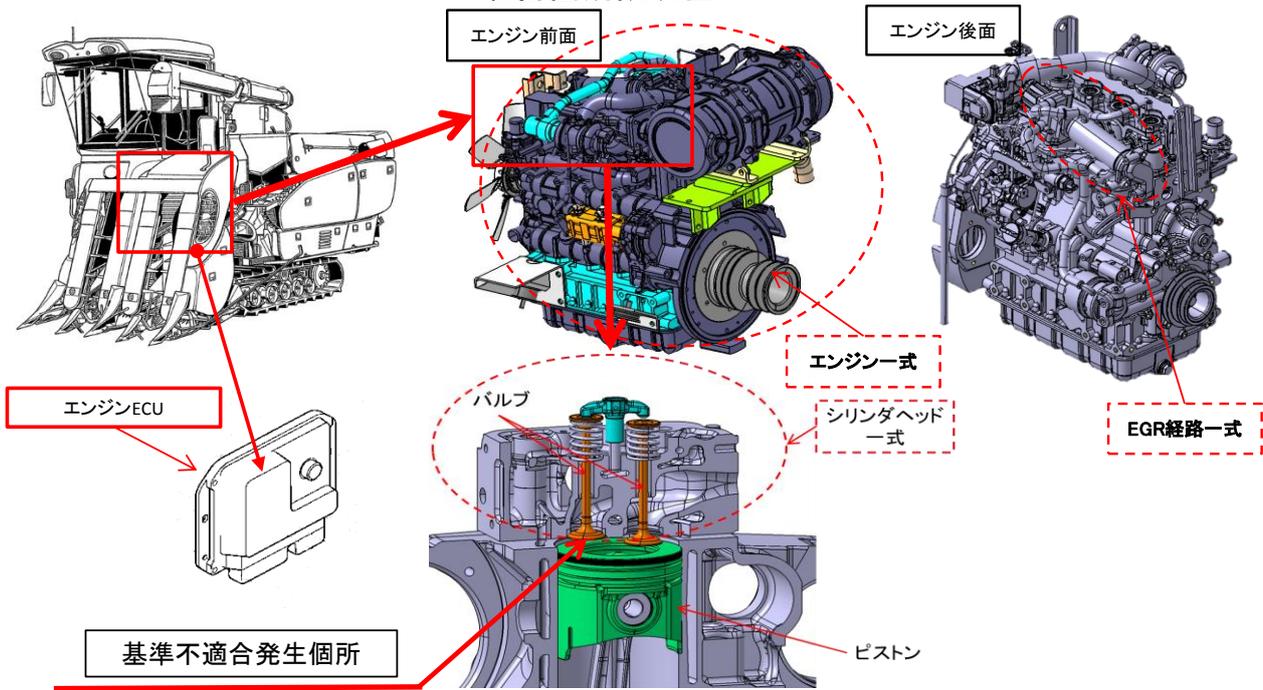
注: は制御プログラムを書き換える部品を示す。
 は必要に応じて交換する部品を示す。

刈取脱穀作業車のディーゼルエンジンにおいて、エンジン制御コンピュータの燃料噴射制御が不適切なため、燃料のプレ噴射量が不足し燃焼時に未燃物質が発生することがある。そのため、インレット及びエキゾーストバルブが開いた際に未燃物質がバルブガイド周辺に入り堆積、硬化して、当該バルブが動きにくくなり異音が発生し、最悪の場合、エンジンが停止して、再始動できなくなるおそれがある。

全車両、シリンダヘッド一式・EGR経路一式を新品に交換し、制御プログラムを対策プログラムに書換える。なお、エンジン性能が低下している場合は、エンジン一式を新品に交換する。
