改善箇所説明図

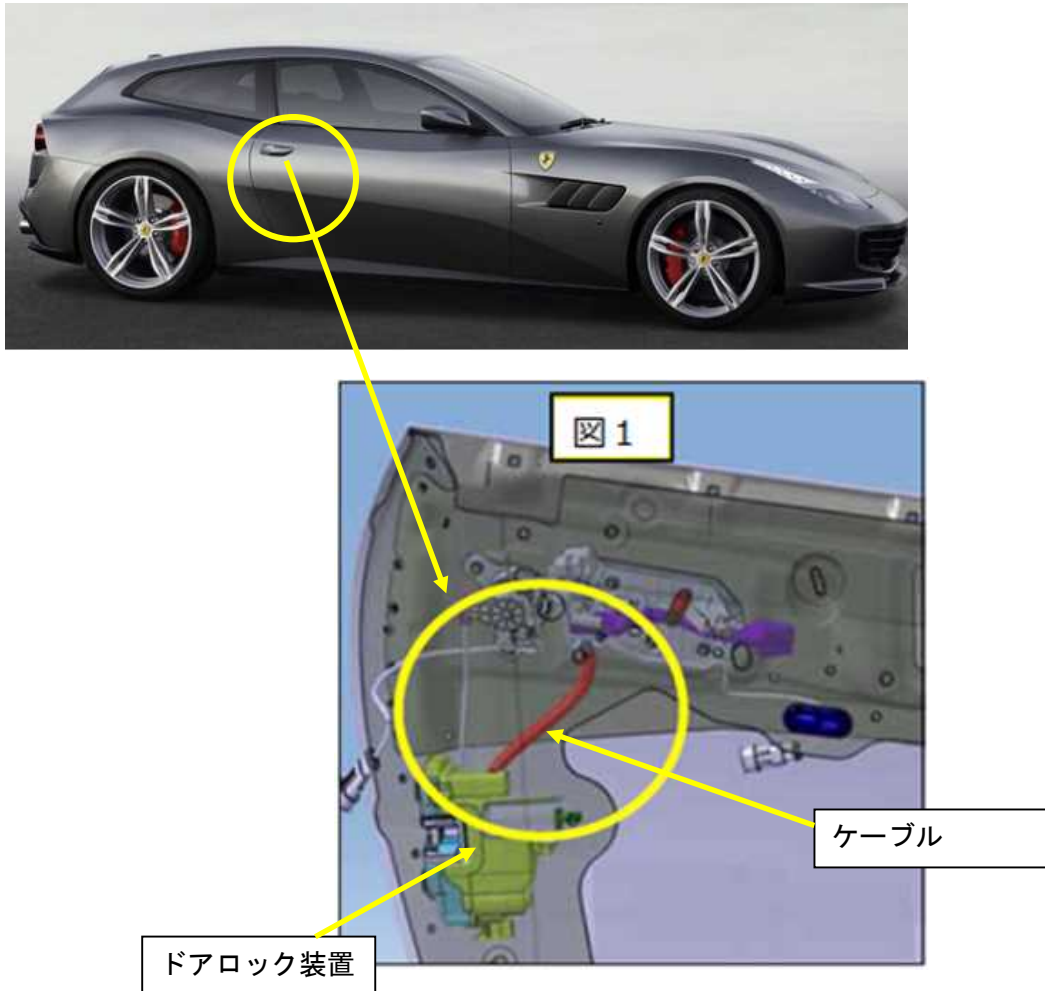
左右ドアのドアロック装置において、ドアを外側から開けるためのケーブルの配策が不適切なため、ケーブル固定部に過大な負荷がかかるものがある。

そのため、ケーブル固定部が破損し、ドアが外側から開けられなくなるおそれがある。

全車両、左右ドアのケーブルを対策品に交換し、ケーブル固定具を取付、適切な配策に調整する。
また、ドアロック機構を新品に交換する。
