改善箇所説明図

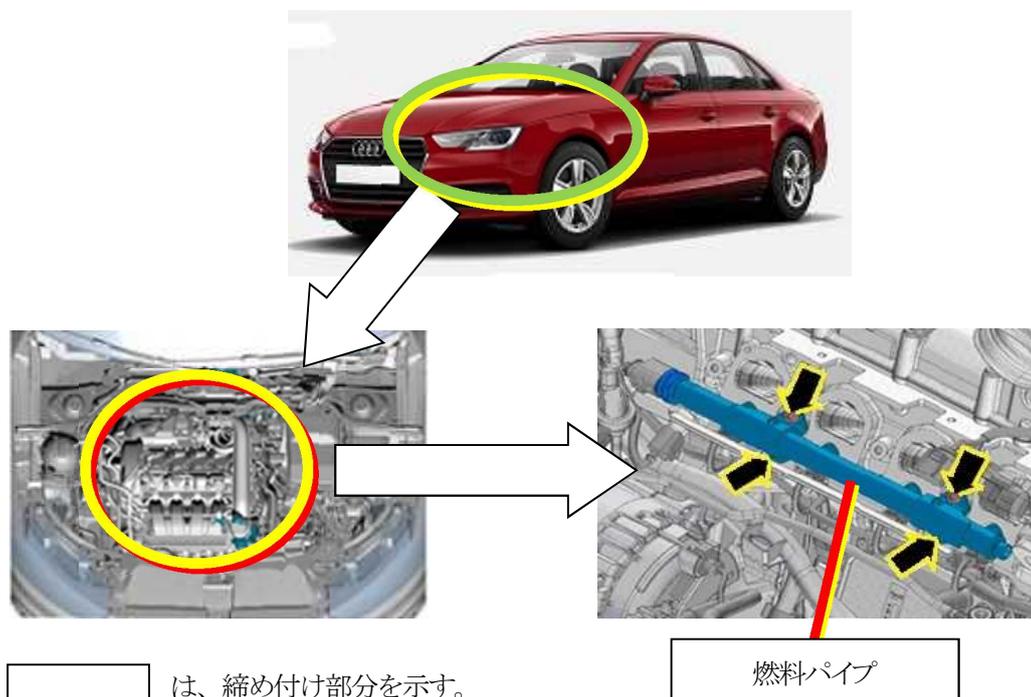
基準不適合発生箇所

原動機に装着されている燃料パイプの取付けボルトにおいて、取付作業が不適切なため、締め付けトルクが不足しているものがある。そのため走行振動等により当該ボルトが緩み、最悪の場合、燃料が漏れるおそれがある。

全車両、燃料パイプ取付けボルトを規定トルクで締め付ける。

識別：車両識別プレートの下側に、白色で直径5mm程度のマークを塗布する。

また、点検整備記録簿の該当欄に「日付、走行距離、ワークショップスタンプと担当者名、リコール：外-2793 燃料パイプの取付修正」と記入する。
