改善箇所説明図

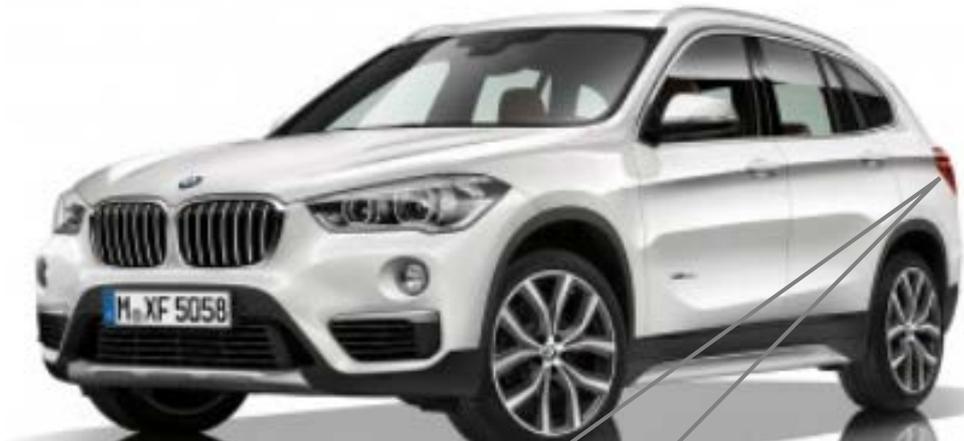
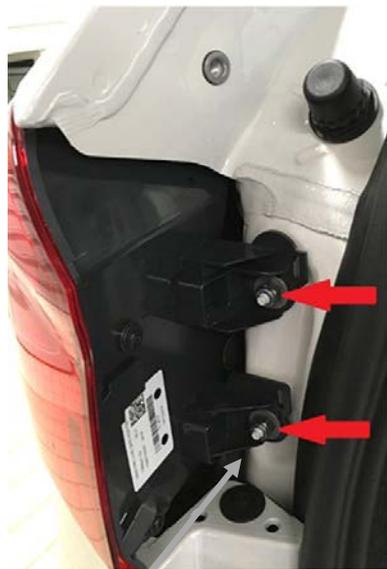
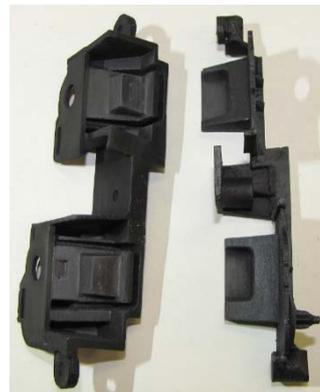
左右テールライト

左右テールライトのボディへの取付ナットにおいて、洗浄が不十分なため、残留物が残っているものがある。そのため、残留物によりテールライト取付部が破損し、最悪の場合、当該テールライトが走行中に脱落するおそれがある。

追加するステー

全車両、左右テールライト取付ナットを良品に交換する。また、左右テールライト取付部を点検し、不具合のあるものは取付部にステーを追加する。
