## 改善箇所説明図

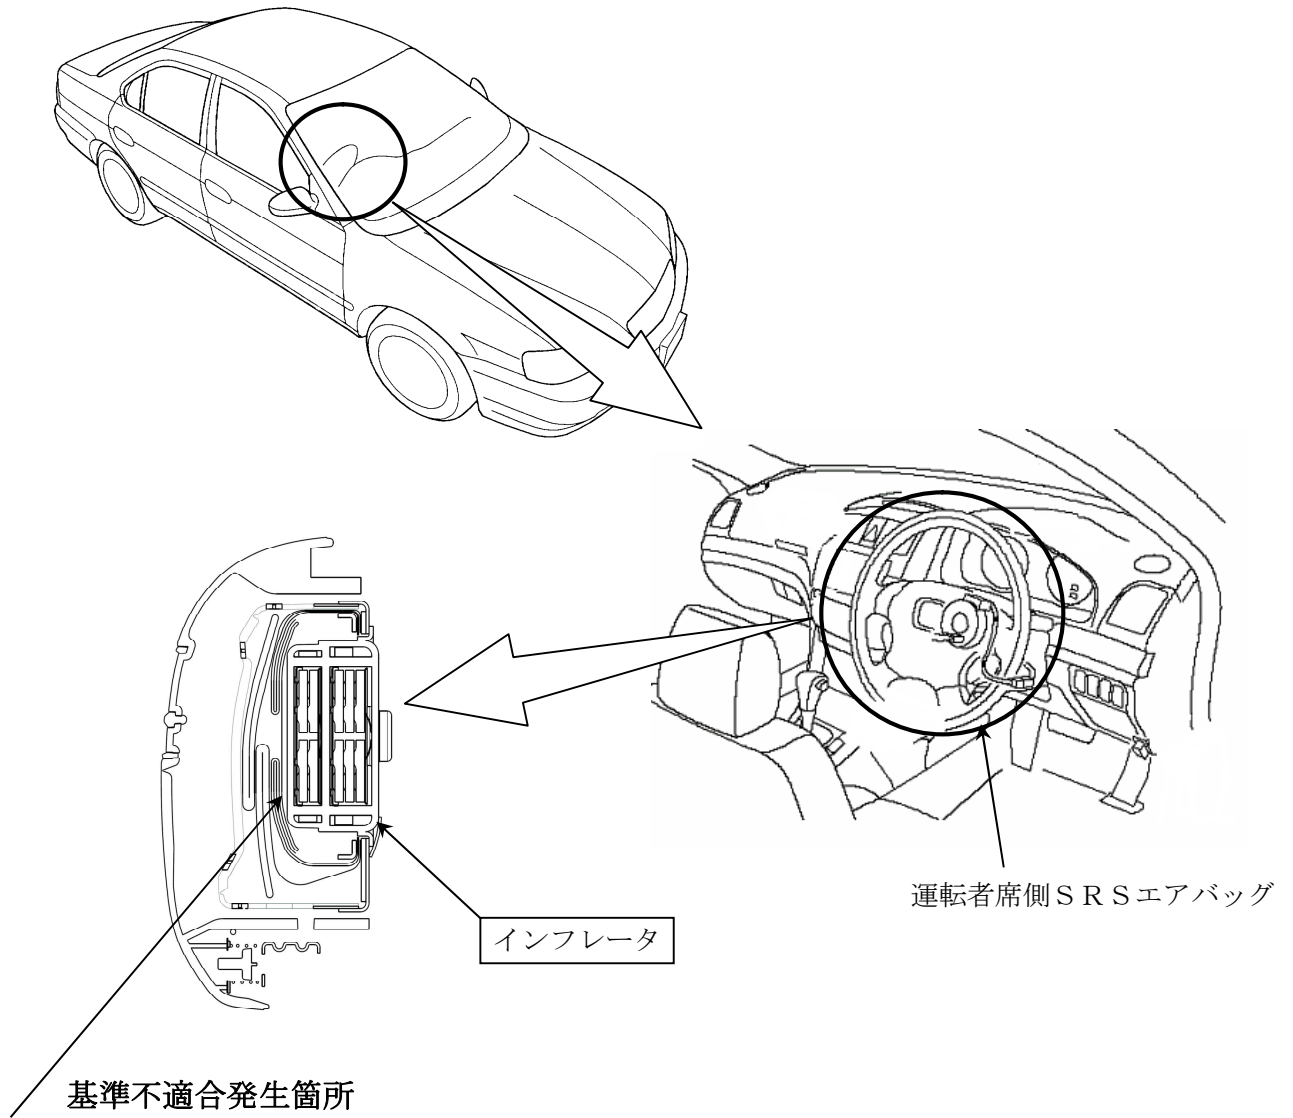
運転者席側SRSエアバッグのインフレーター（膨張装置）において、インフレーター製造時に乾燥剤が吸湿した状態で組み付けられたため、環境温度変化の繰り返しにより、ガス発生剤が劣化するものがある。そのため、エアバッグ展開時にインフレーター内圧が異常上昇して、インフレーター容器が破損するおそれがある。

全車両、運転者席側SRSエアバッグのインフレーターを対策品と交換する。

注：  は交換部品を示す。

識別：運転者席側ドアストライカー上側ボルト頭部に黄色ペイントを塗布する。
