改善箇所説明図

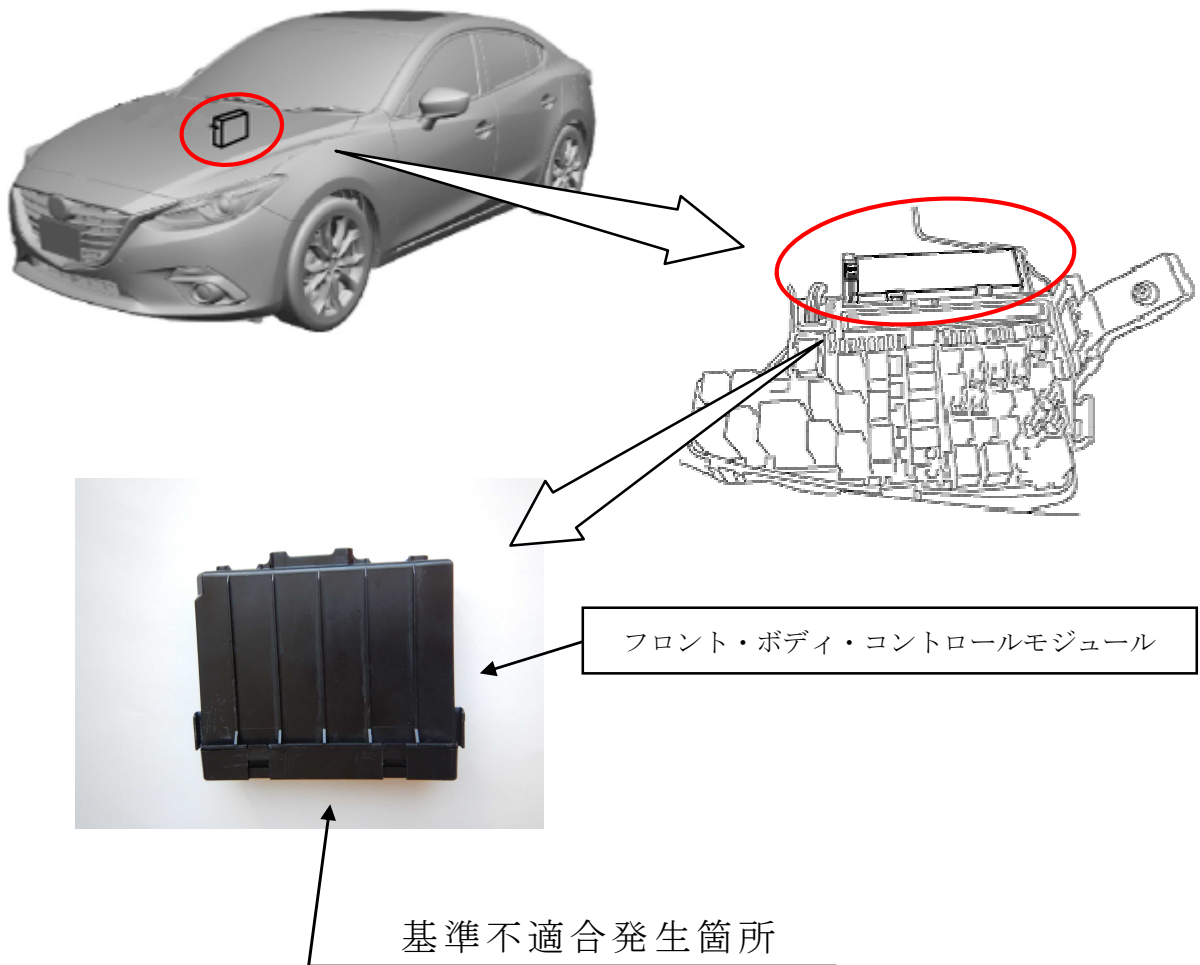
フロント・ボディ・コントロールモジュール（車両制御コンピュータ）において、内蔵されるワイパーリレーの接点構造及びワイパーモータとの組み合わせが不適切なため、リレー作動時の熱により接点部に異物が生成され、リレー駆動部に挟まることがある。そのため、リレーが導通不良となり、フロントワイパーが作動しなくなるおそれがある。

全車両、フロント・ボディ・コントロールモジュールを対策品と交換する。

識別：フロント・ボディ・コントロールモジュールに白ペンを塗布する。
