改善箇所説明図

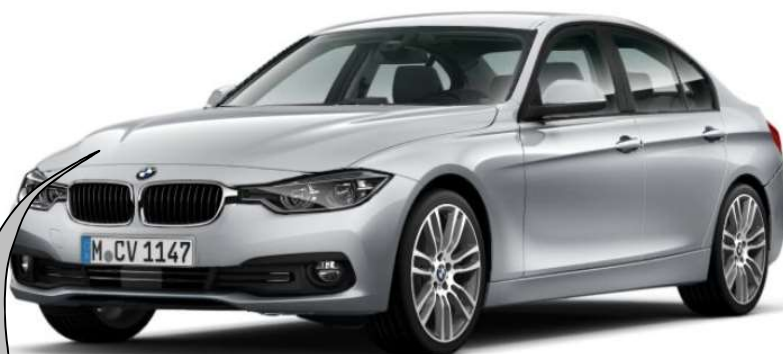
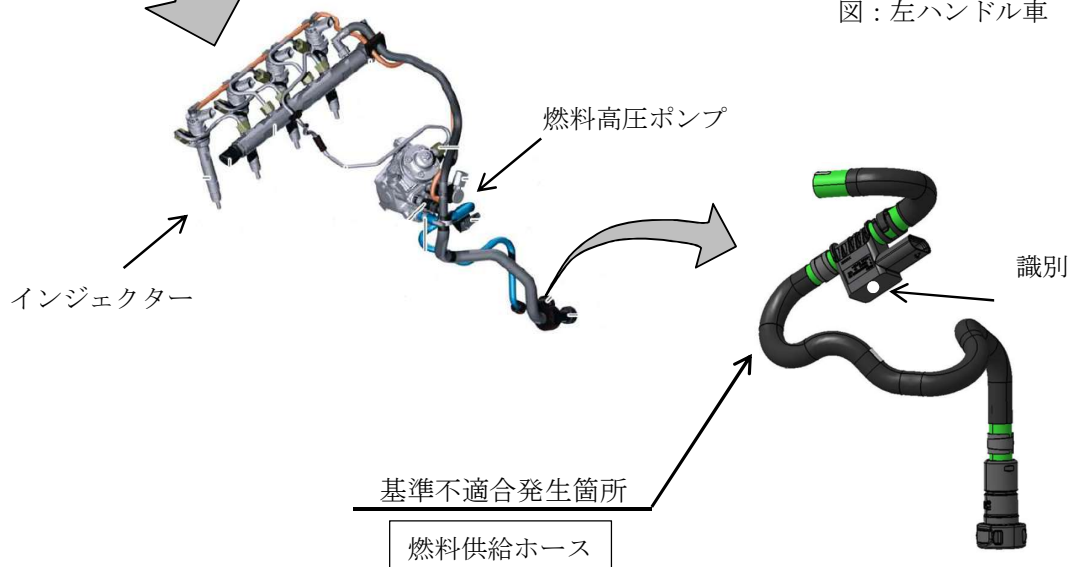
図：左ハンドル車

ディーゼルエンジン燃料供給装置において、燃料高圧ポンプへの燃料供給ホースに取り付けられているホース クランプの防錆処理が不適切なため、ホース クランプに錆が発生するものがある。そのため、ホース クランプに亀裂が入り、最悪の場合、クランプの張力が弱まり、当該ホースから燃料が漏れるおそれがある。

全車両、燃料供給ホースを対策品に交換する。

識別：当該ホースのセンサー部に白ペンを塗布する。
