## 改善箇所説明図：エアインレットホース

### 基準不具合発生箇所

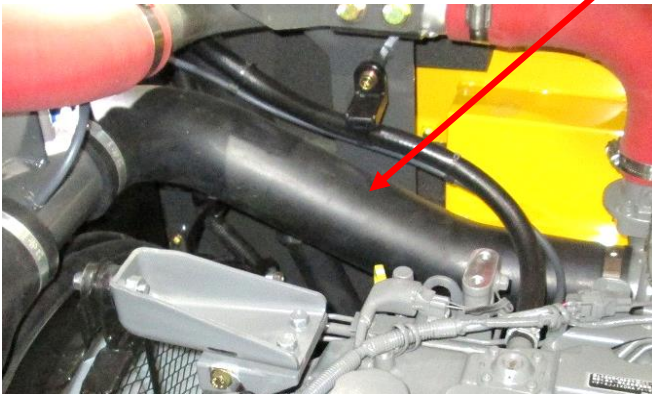
【改善前】

（ アスファルトフィニッシャのブローバイ・ガス還元装置において、エアインレットホースの材質が不適切なため、当該ホースの劣化が早まり、当該ホースに亀裂が生じるものがある。そのため、エア漏れが発生して排出ガス規制値を満足しなくなるおそれがある。 ）

全車両、当該エアインレットホースを対策品に交換する。

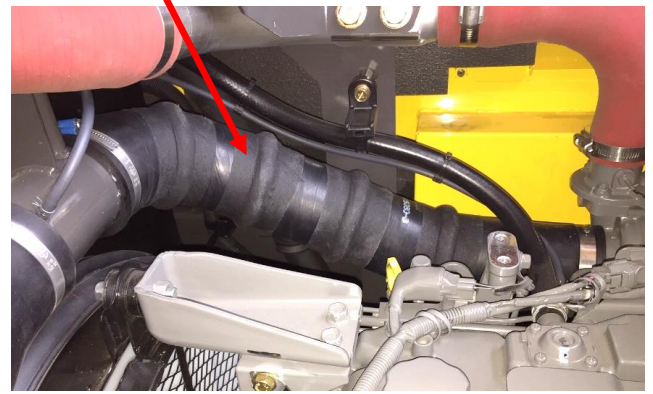
【改善後】

識別：ステッカーの他、エアインレットホースの形状で識別する。
