改善箇所説明図

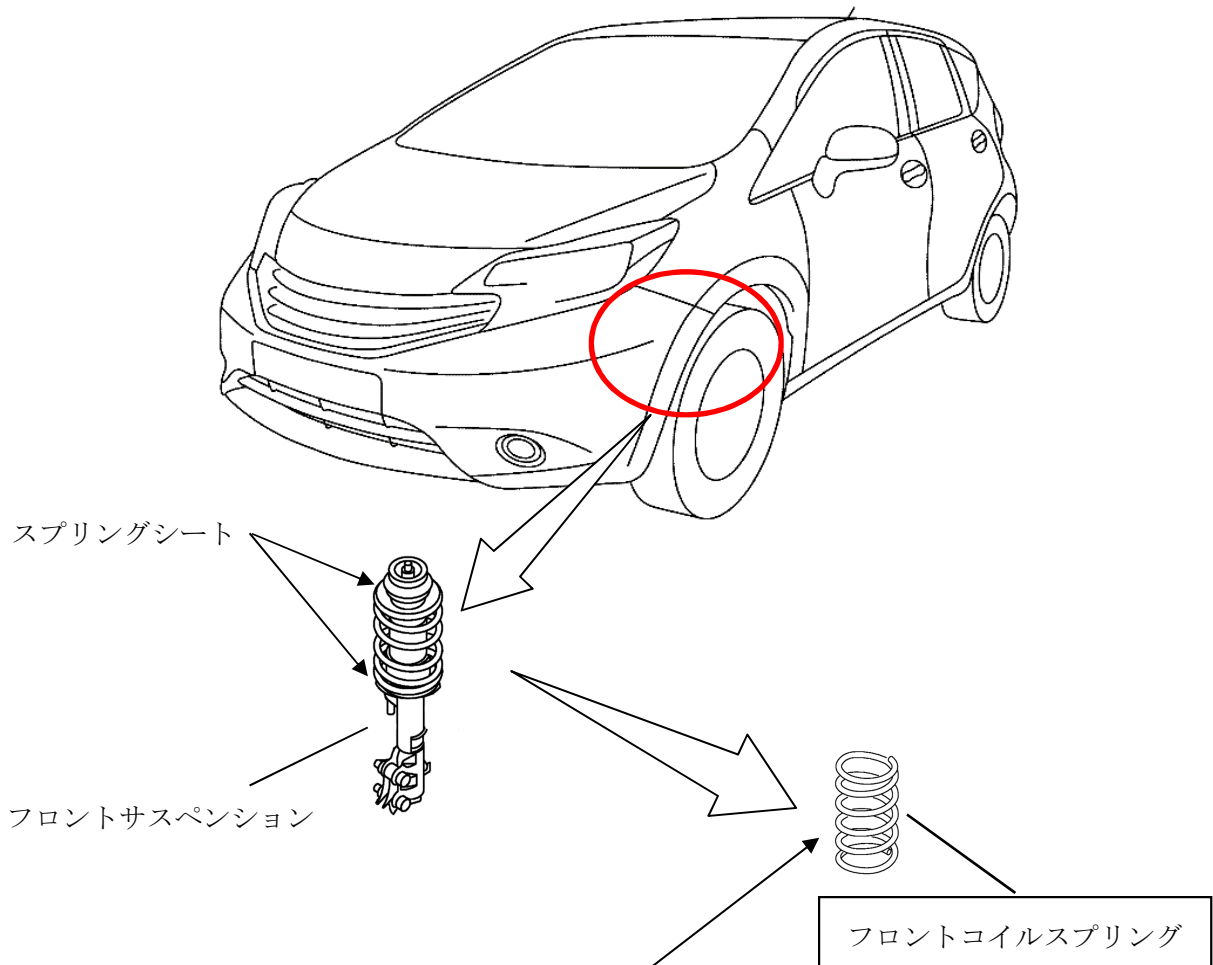
基準不適合発生箇所

フロントサスペンションにおいて、コイルスプリングの形状が不適切なため、スプリングシートとの接触状態が不安定なものがあり、車両が大きくバウンドする際にスプリングが動いて、スプリングシート内周面と干渉することがある。そのまま使用を続けると、塗装が剥がれて腐食し、最悪の場合、コイルスプリングが折損するおそれがある。

全車両、フロントコイルスプリングを対策品と交換する。
