# 改善箇所説明図

## 不具合発生箇所

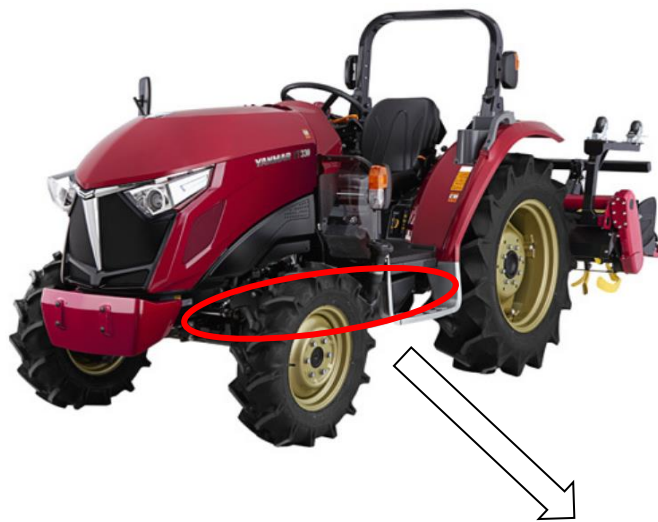
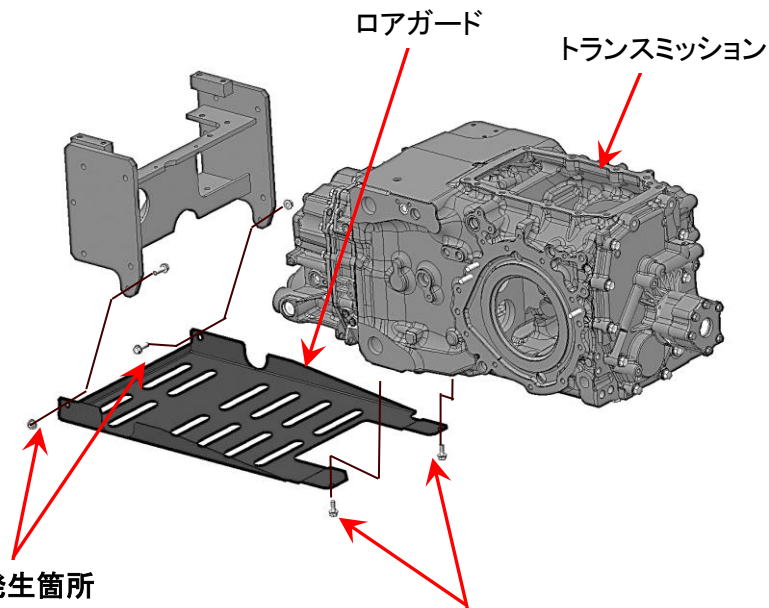
<b>不具合発生箇所</b>		<b>ボルト:不具合発生箇所</b>	
改善前	改善後	改善前	改善後
・ボルト・ナット	⇒ ボルト <span style="border: 1px solid black; padding: 2px;">対策品のナット</span>	・ゆるみ止め剤未塗布	⇒ <span style="border: 1px solid black; padding: 2px;">ゆるみ止め剤塗布</span>
・ピン	⇒ 変更無し	・ゆるみ止め剤塗布	⇒ 変更無し

農耕トラクタのロアガードにおいて、取付構造が不適切なため、前輪に上下方向の荷重が繰り返しかかることにより、取付ボルトに緩みが発生する場合があります。そのため、そのままの状態で使用を続けると、ロアガードが落下するおそれがある。

ロアガードの後側の取付ボルトにゆるみ止め剤が塗布されていない車両は、ゆるみ止め剤を塗布し、規定トルクで締め直す。また、ロアガードの前側の取付方法がボルトナットの車両は、ナットを対策品に交換する。
