改善箇所説明図

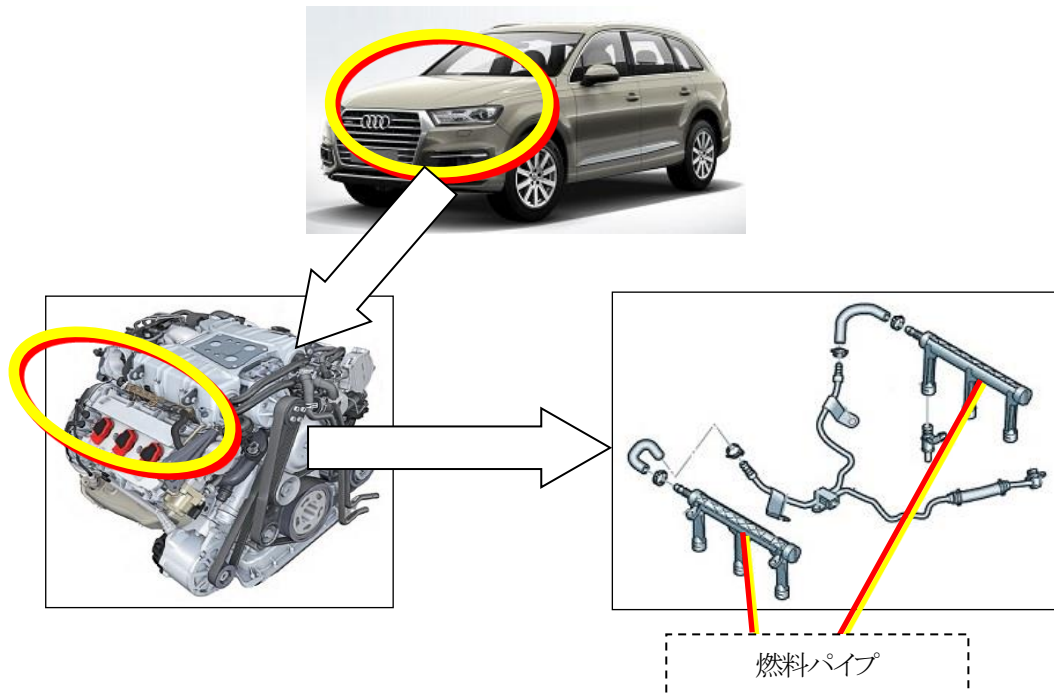
基準不適合発生箇所

燃料装置において、樹脂製燃料パイプ端部の設計時の強度検討が不十分なため、耐久性が不足している。そのため、走行振動等により、当該パイプ端部の樹脂製エンドキャップ部が破損し、最悪の場合、燃料が漏れるおそれがある。

改善の内容

全車両、燃料パイプを対策品に交換する。
