改善箇所説明図

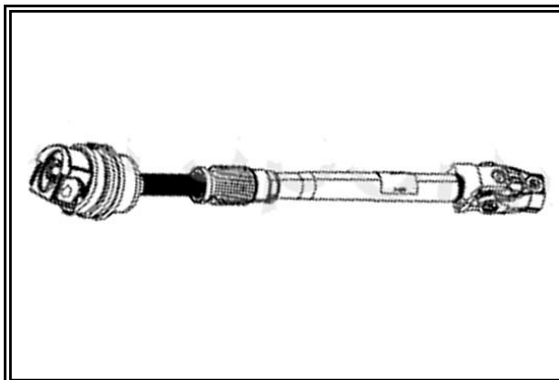
ステアリングコラム中間シャフト

基準不適合発生箇所

操縦装置のステアリングコラム中間シャフトの製造管理が不適切なため、シャフト内のユニバーサルジョイントに異物(ナット)が混入しているものがある。そのため、走行中、異物がユニバーサルジョイントに干渉し、最悪の場合、ステアリングが切れなくなるおそれがある。

全車両、ステアリングコラム中間シャフトを良品に交換する。
