改善箇所説明図

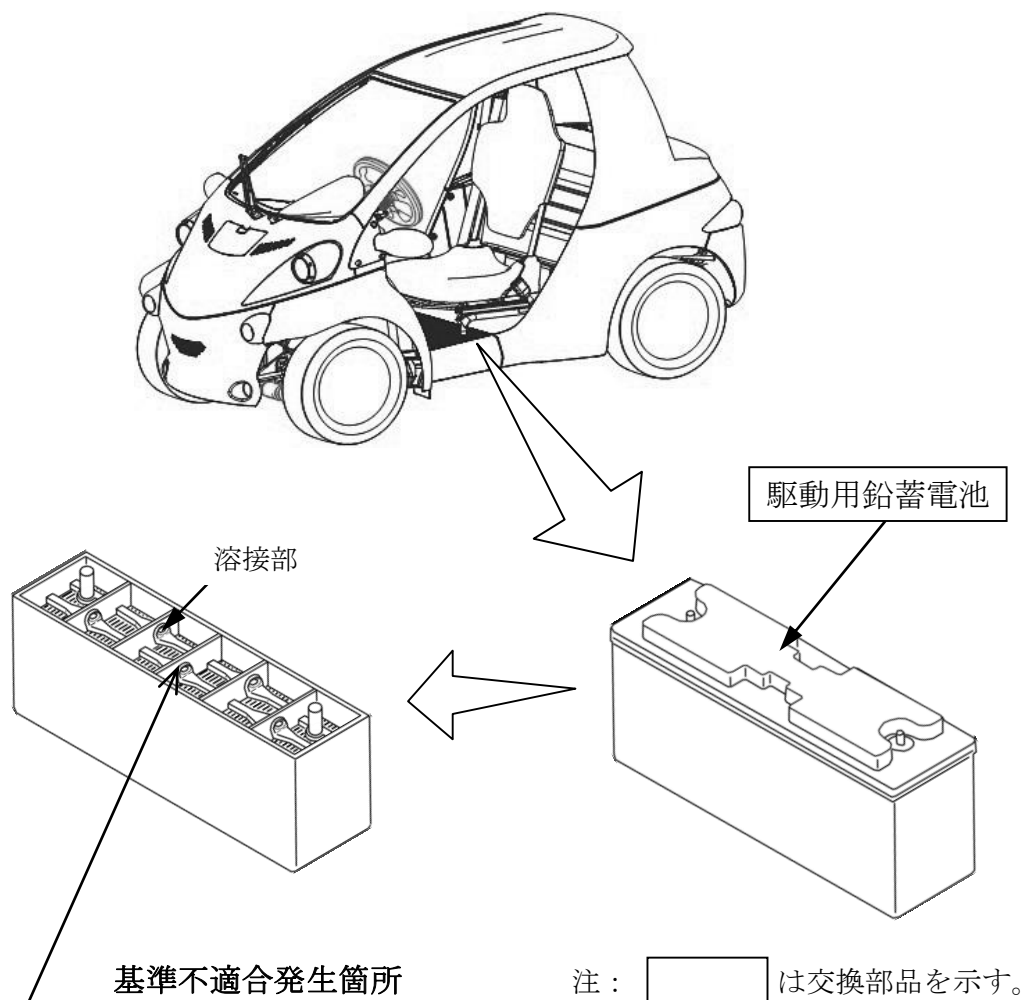
電気装置において、駆動用鉛蓄電池内部の溶接条件が不適切なため、溶接部の接合が弱いものがある。そのため、充放電の繰り返しにより、溶接部が早期に劣化し、最悪の場合、当該駆動用鉛蓄電池内部が断線し、走行不能および再始動ができなくなるおそれがある。

全車両、駆動用鉛蓄電池を良品と交換する。

識別：改善実施済車両には車台番号1ケタ目上に黄ペイントを塗布する。
