改善箇所説明図

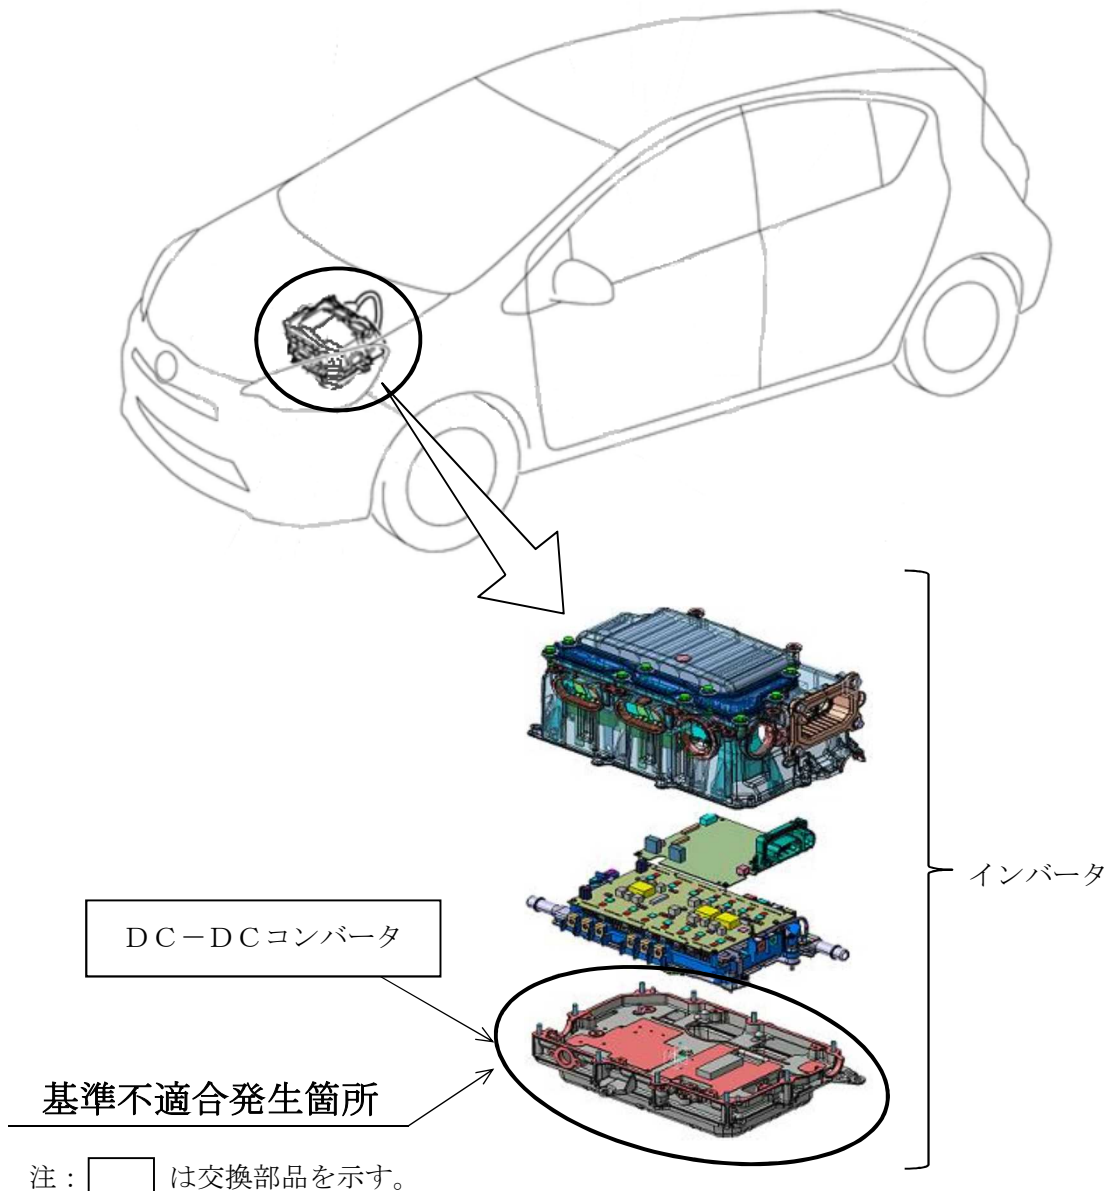
電圧変換装置（DC-DCコンバータ）において、生産設備の管理が不適切なため、制御基板の半田付けが不十分なものがある。そのため、走行中に半田が剥離して、補機バッテリーへの充電ができなくなることで警告灯が点灯し、最悪の場合、ハイブリッドシステムが停止して走行不能となるおそれがある。

全車両、車台番号またはDC-DCコンバータの製造番号を点検し、該当する場合は良品と交換する。

識別：改善済車両には、車台番号打刻位置の右側に黄色ペイントを塗布する。
