無人で自動運転を行う鉄軌道の事故防止に関する 検討会（第3回）

金沢シーサイドライン 新杉田駅構内で発生した鉄道人身障害事故について (報告)

1. 発生日時： 令和元年6月1日 (土) 20時15分
2. 発生場所： 新杉田駅1番線
3. 発生列車： 新杉田駅発 並木中央行き下り第2009B列車 (5両編成)

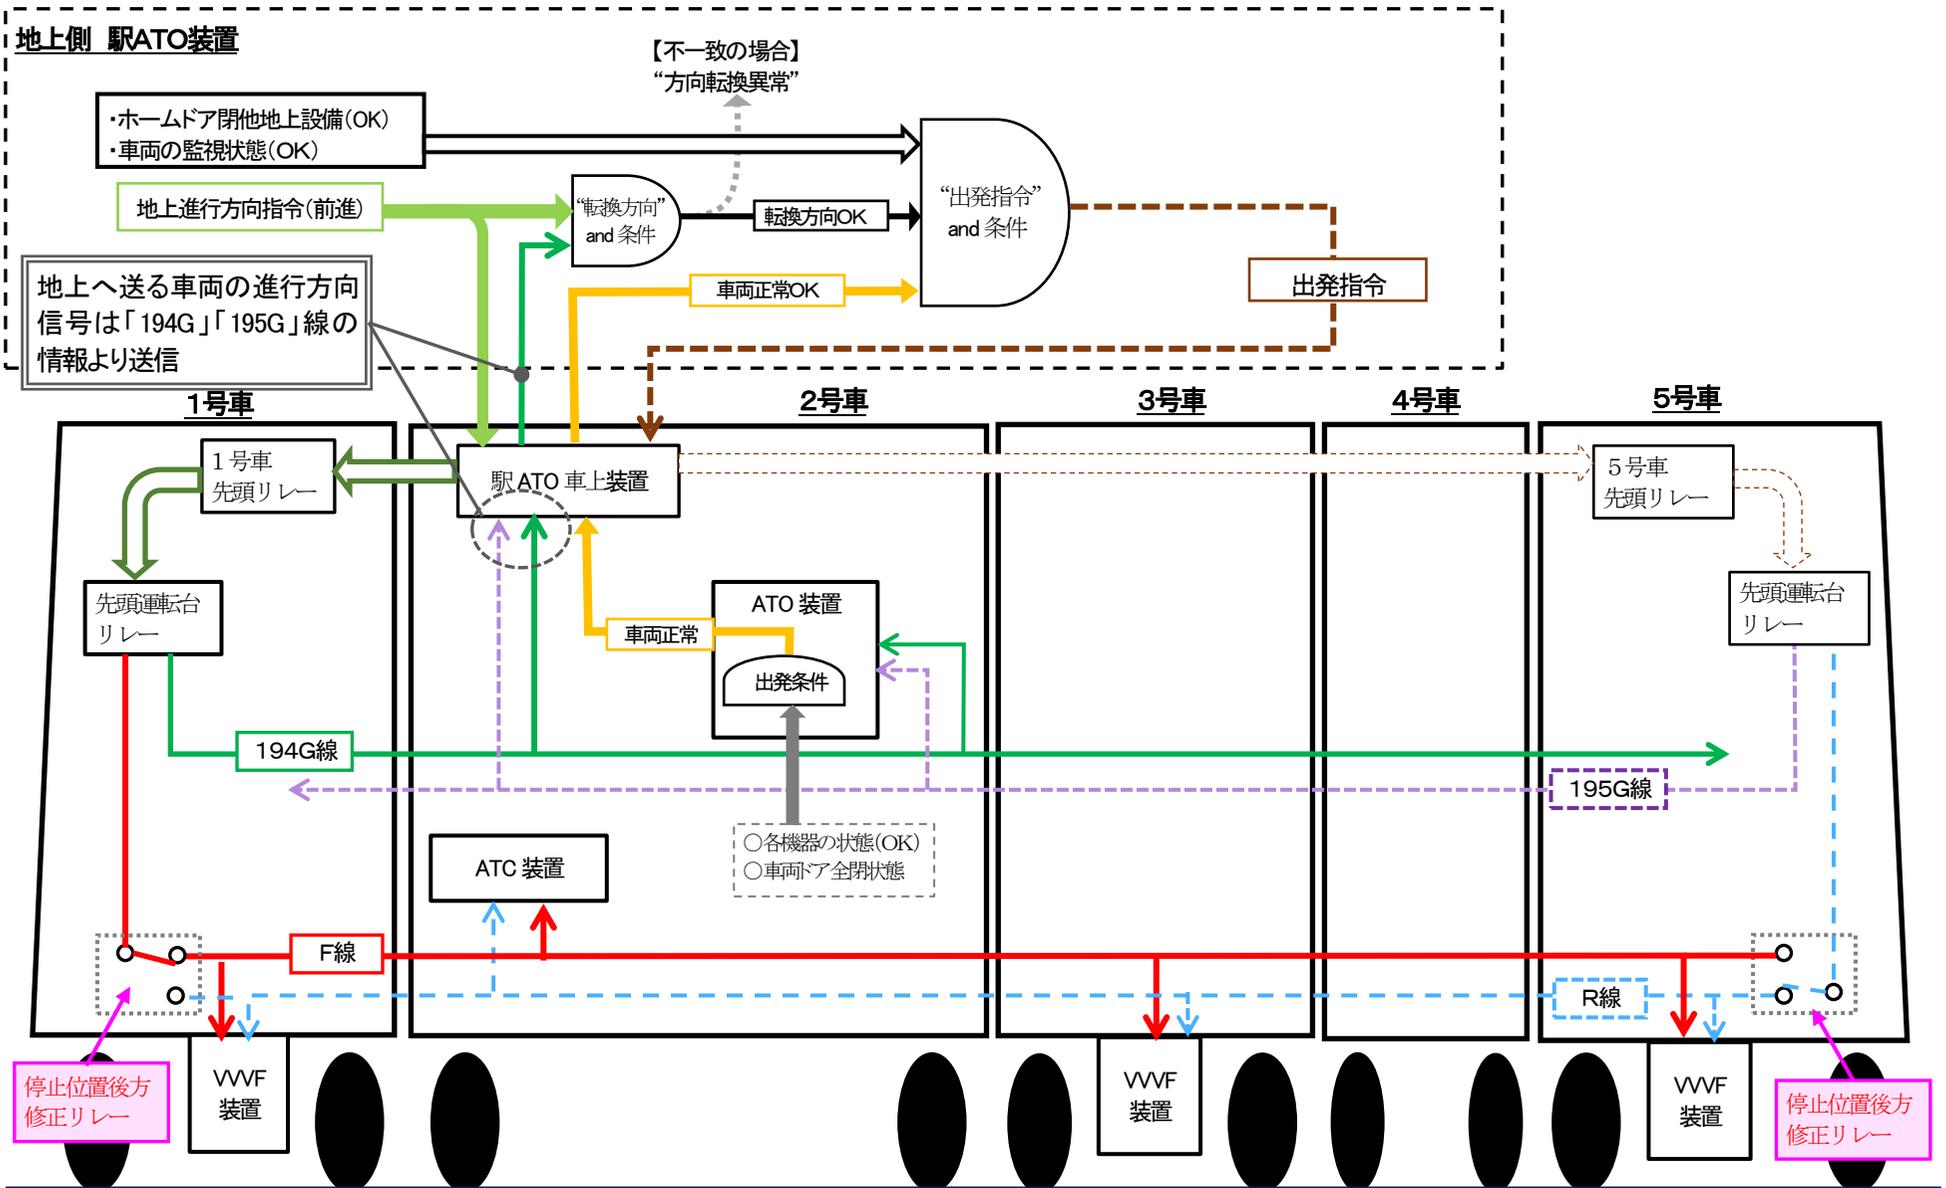
○現状回路の概略図（車両の進行方向が下りの状態を示す）

- ① 新杉田駅折り返し下り発車時、車両の先頭運転台の設定が5号車から1号車へ切替るも、進行方向指令「F」は加圧されず、「R」と共に無加圧となった。
- ② VVVF制御装置は、進行方向の入力「F」が無い場合、ソフト処理で直前の進行方向の認識「R」を継続した。
- ③ 先頭運転台設定の切替は問題なく行われたため、司令には特に異常表示上がらず。
(地上側は前後切替が正常に行われた認識)
- ④ 地上側は車両から異常等の情報が上がらなかったため、そのまま次駅南部市場駅への出発指令を車両に向けて送信。
- ⑤ 車両は出発指令を受信したため、ATO制御装置より力行指令を出力した。VVVF装置は力行指令を受けると、進行方向信号（F線）の入力がないため、直前まで運行していた上り方向に制御を開始してしまった。

現時点では推定ではあるが、F線が妻構体内骨と長期にわたり接触したことにより、電線が損傷して断線に至ったものと考えられる。

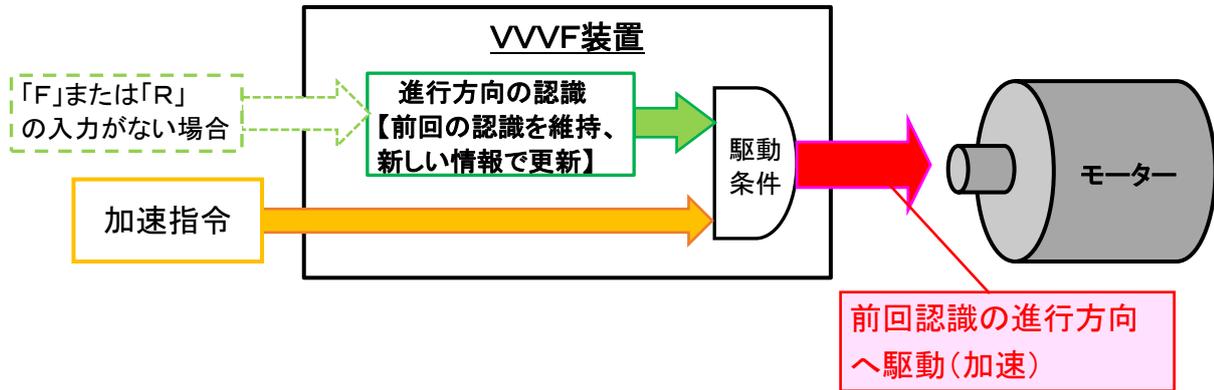
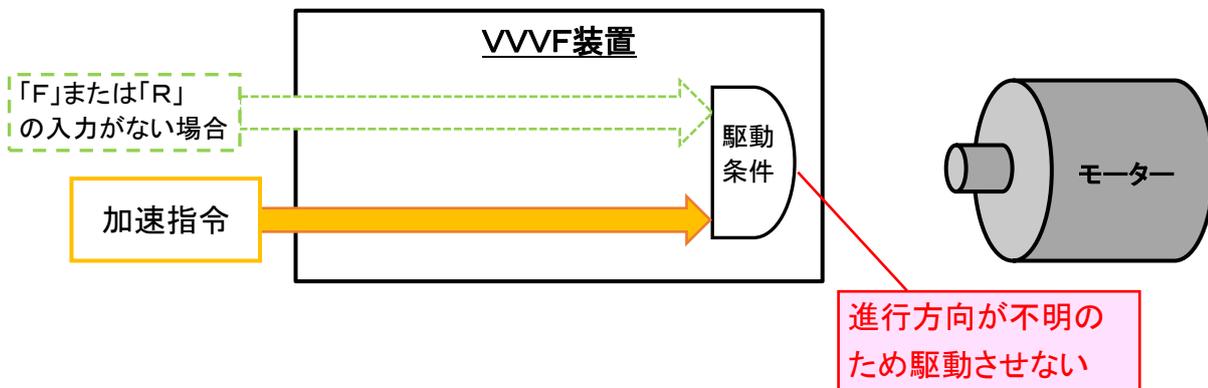
○再発防止対策（2）

○従来の機能

○機能の変更後

- (2) VVVV制御装置について、「F」または「R」線の加圧入力があるときのみ、力行および回生ブレーキ制御を行うソフトに変更する。

VVVF装置の力行制御等に進行方向「F」「R」線の入力があることを条件に追加

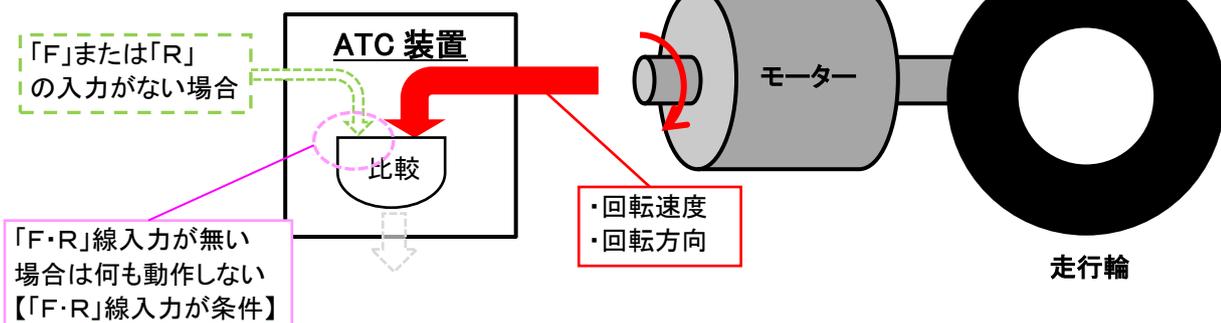
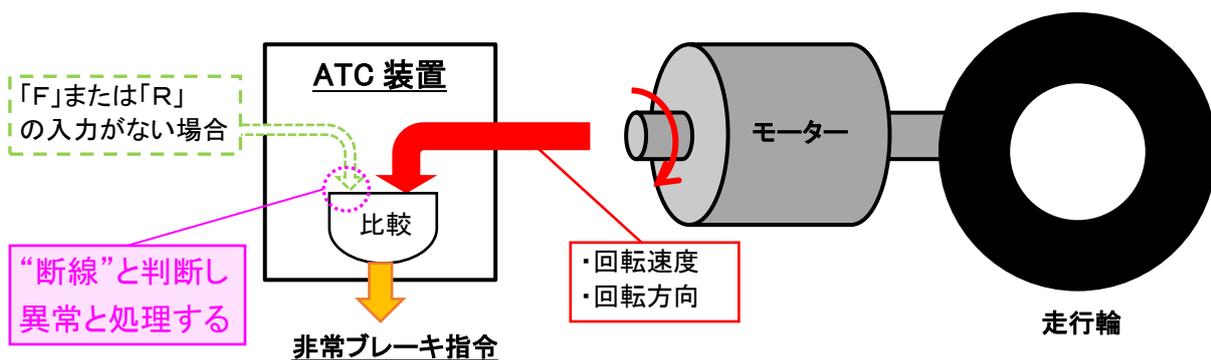
○再発防止対策（3）

○現在(F・R線の断線検知機能なし)

○ソフト変更内容(従来に追加)

- (3) ATC制御装置について、進行方向を検知している「F」線、「R」線が断線等により、共に無加圧となった状態で車両の走行を検知したとき、非常ブレーキが動作するようソフトを変更する。

ATC制御装置のソフト変更(進行方向「F」「R」線が断線の時に非常ブレーキが作用)
