改善箇所説明図

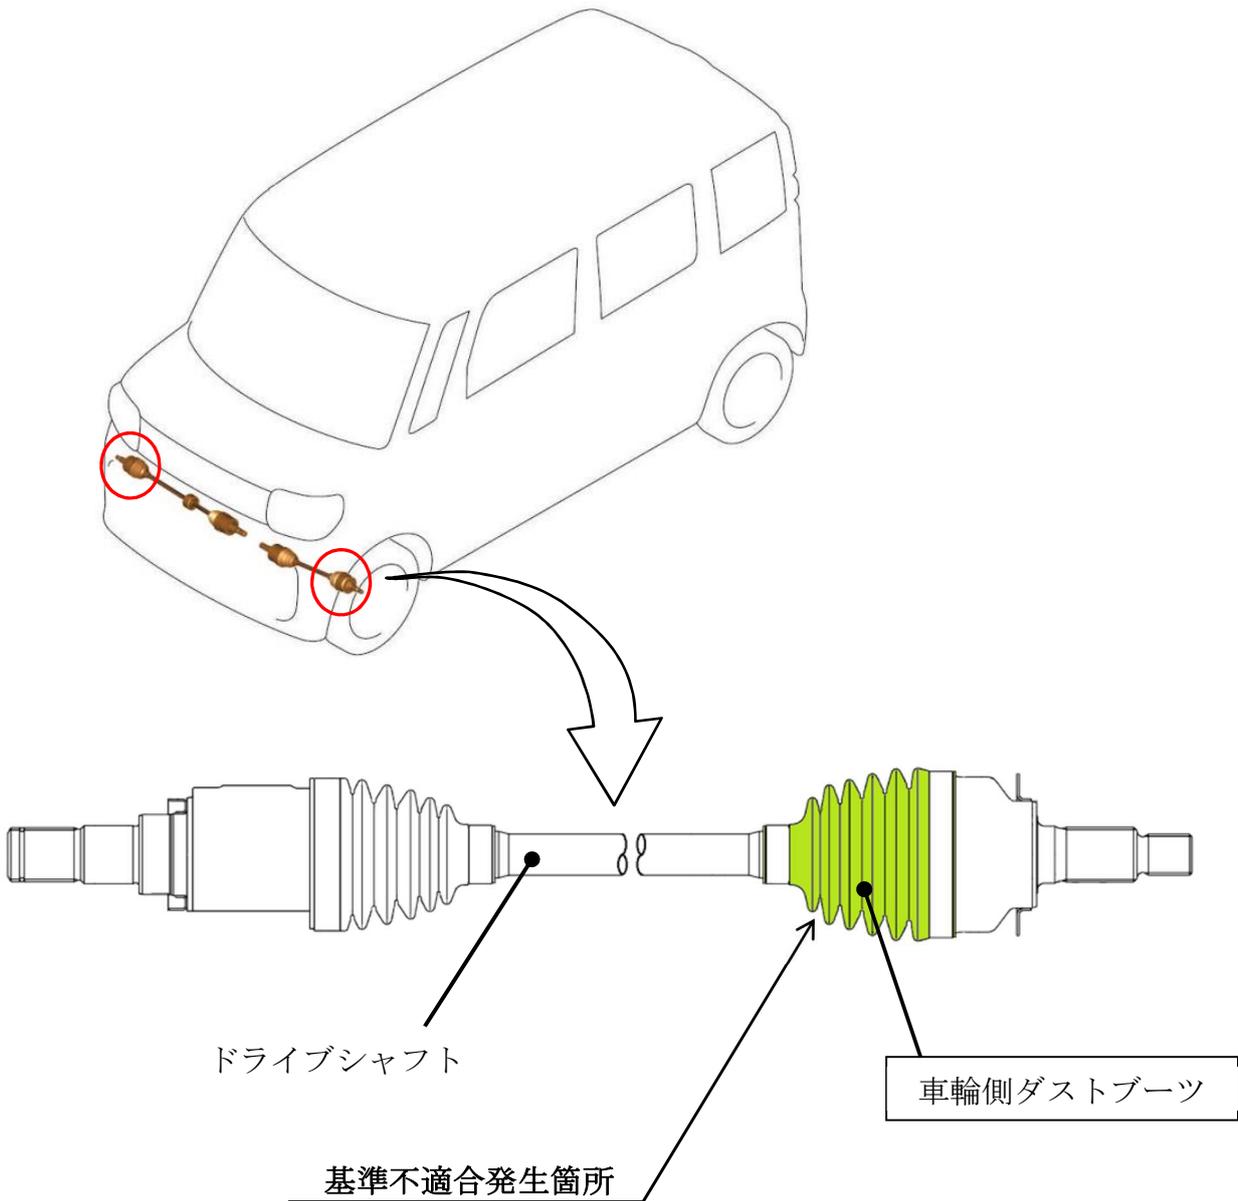
ドライブシャフトのダストブーツにおいて、製造工程における温度管理が不適切なため、接合部の強度が不足しているものがある。そのため、亀裂が発生し、ダストブーツ内のグリスが漏れ、最悪の場合、走行できなくなるおそれがある。

全車両、当該ダストブーツの製造ロット番号を確認し、対象となるロット番号のものは良品に交換する。また、当該ダストブーツに損傷があるものはドライブシャフトアッシを新品に交換する。
