# 改善箇所説明図

## 不具合の内容

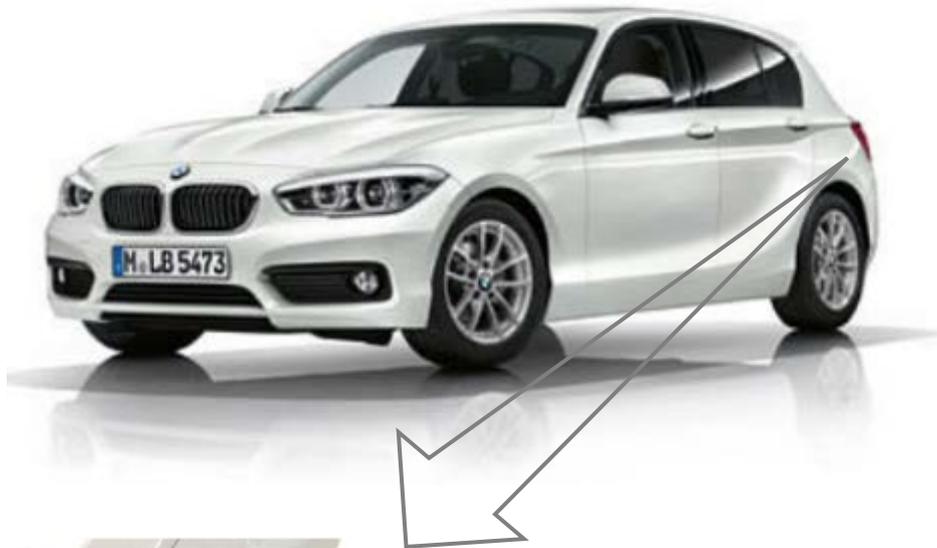
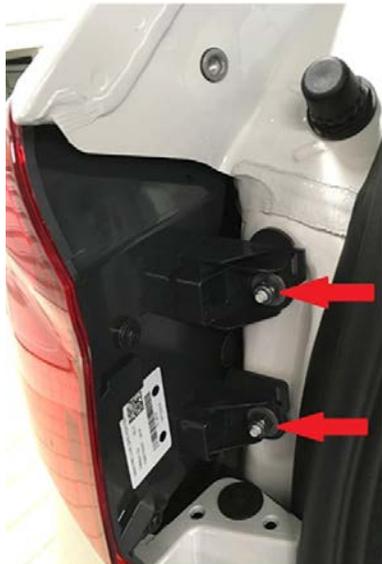
左右テールライト

ボディへの取付ナット

基準不適合発生箇所

左右テールライトのボディへの取付ナットにおいて、製造時の洗浄処理が不十分なため、切削オイルが完全に除去されていないものがある。そのため、残留した当該オイルによりテールライト取付部が劣化し破損して、当該テールライトががたつくおそれがある。

全車両、左右テールライト取付ナットを良品に交換する。なお、左右テールライト取付部を点検し、不具合のあるものは良品に交換する。

識別：左フロントドア ロアヒンジ取り付けボルト（下側）の頭に白ペンを塗布する。
