改善箇所説明図

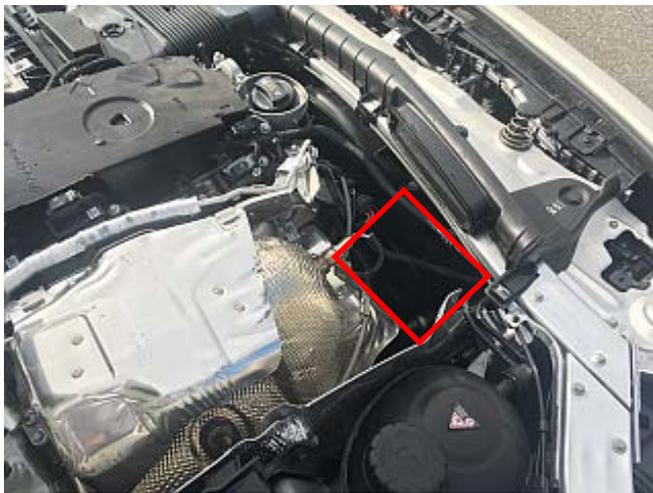
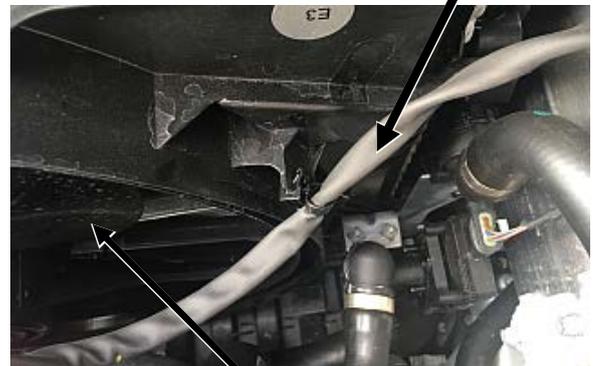
不具合発生箇所

電動クーラントラントポンプ
の電気配線

エンジンファン

注: は電源配線の配索を変更する部位を示す

エンジンの電動クーラントラントポンプにおいて、電源配線の配索が不適切なため、当該配線がエンジンファンに接触することがある。そのため、当該配線が断線し、電動クーラントラントポンプや 48V 電気システムが作動停止して、最悪の場合、エンジンがオーバーヒートする、または、エンジンを停止させると再始動できなくなるおそれがある。

全車両、電動クーラントラントポンプの電源配線の配索を変更する。なお、電源配線に損傷がある場合は、修理を行う。

識別 : 車台番号の付近に黄色ペイントを塗布する
