大阪府内小荷物専用昇降機事故調査報告書(概要)

社会資本整備審議会 昇降機等事故調査部会

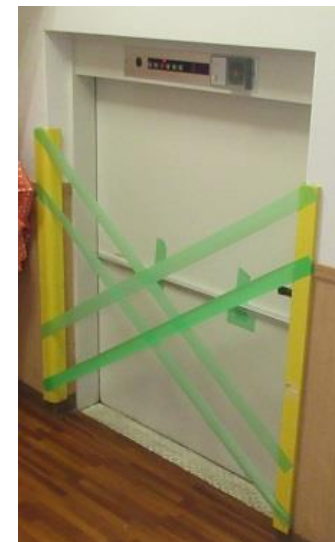
写真1 事故機外観

- 発生日時: 令和元年5月9日(木) 16時12分ごろ
- 発生場所: 大阪府泉南郡 福祉施設
- 概要: 小荷物専用昇降機(フロアタイプ)において、かごが3階に停止しているにもかかわらず2階の出しれ口の戸が開いたことにより、施設職員が昇降路内に転落し負傷した(ピット部の底との高低差約4.5m)。

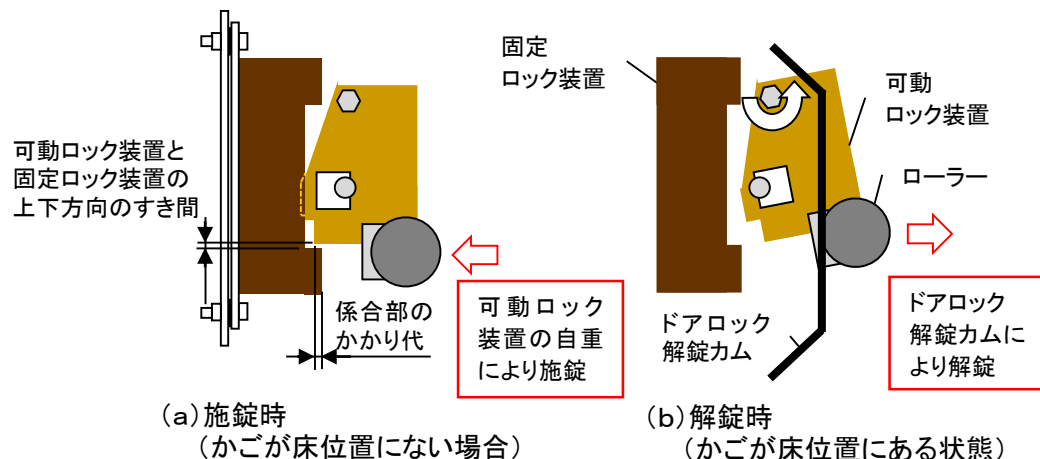
図1 施錠装置の施錠と解錠動作

- 施錠装置は、昇降路に取り付けられた可動ロック装置が自重により下がり上側の戸に取り付けられた固定ロック装置と係合することで機械的に施錠され、かごに取り付けられたドアロック解錠カムにより可動ロック装置のローラーが押されることで、固定ロック装置との係合が外れる構造となっている(図1)。
- 可動ロック装置と固定ロック装置の上下方向のすき間は設計値上限の2mmに対し11mmと非常に広くなっており、これは、ドアワイヤが交換周期を大幅に超えて使用され伸びたため、上側の戸の位置が下がったためであると推定される。

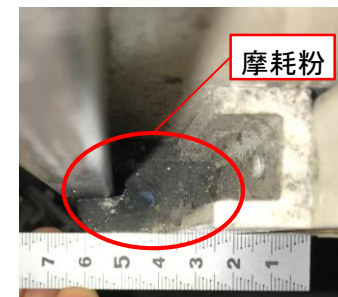
- 上側の戸下端にドアガイドシューの摩耗粉が確認されたこと、上側の戸下端のドアガイドシューとドアレールのすき間が設計値上限の1.5mmに対し右側及び左側ともに3mmと広がっていたことから、ドアガイドシューが摩耗していたと認められる(写真4)。
- ドアガイドシューが摩耗したことにより、戸の左右にがたつきが生じ、戸の中心以外の部分を持って戸を開くと、手の位置と反対側に戸が傾き、その結果、施錠装置の係合部のかかり代が小さくなったものと推定される。

写真4 2階上側の戸下端の
ドアガイドシュー

- 所有者は、事故機について、施錠装置、ドアワイヤ、ドアガイドシュー等の、全ての階の出し入れ口の戸周辺部品の交換を実施した。なお、施錠装置については全てスプリング（強制戻し）付のものに変更した。
- 所有者は、事故機について、本事故が発生した建築物に設置されたエレベーターの保守点検を実施している保守点検業者と保守契約を締結した。また、所有者は定期検査の実施を徹底する。

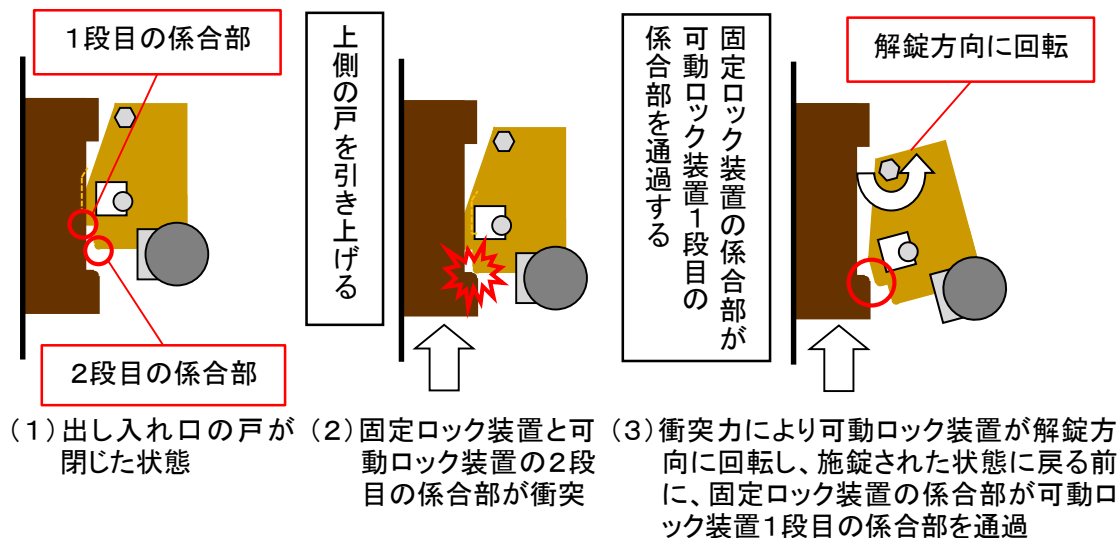
図2 施錠装置の解錠メカニズム

- 可動ロック装置及び固定ロック装置の係合部に摩耗や削れがある状態で、ドアワイヤの伸びに伴う大きな衝突力が可動ロック装置及び固定ロック装置の係合部に作用したことで、解錠する方向のモーメントが可動ロック装置に発生したものと考えられる。この可動ロック装置に発生した解錠する方向のモーメントにより、可動ロック装置が解錠する方向に回転し、可動ロック装置が自重により下がり施錠された状態に戻る前に、固定ロック装置の係合部が可動ロック装置の係合部を通過したものと考えられる(図2)。

- 戸の施錠装置が解錠したのは、可動ロック装置と固定ロック装置の係合部が外れたためと推定される。
- 係合部が外れたのは、以下の条件が複合的に重なり、可動ロック装置が解錠する方向に回転し施錠された状態に戻る前に、固定ロック装置の係合部が可動ロック装置の係合部を通過したためと考えられる。
 1. ドアガイドシューが摩耗し、戸を開く際の出し入れ口の戸の左右方向のがたつき及び戸の傾きが大きくなり、係合部のかかり代が小さくなっていたこと。
 2. 係合部に摩耗や削れが発生し、さらに、ドアワイヤの伸びに伴い、可動ロック装置と固定ロック装置の上下方向のすき間が大きくなったことから、係合部同士の衝突力も大きくなったことで係合部の摩耗や削れが促進されたこと。
 3. 係合部に摩耗や削れがある状態で、大きな衝突力が係合部に作用したことで、解錠する方向のモーメントが可動ロック装置に発生し解錠する方向に大きく回転したため、自重により下がり施錠された状態となるまで時間がかかったこと。
- いずれも、設置後約33年間保守されておらず、適切な維持保全がなされていなかったこと及び定期検査が未実施であり部品の経年劣化を検出、是正することができなかったことによるものと考えられる。
