新潟県新潟市内エレベーター事故調査報告書(概要)

事故の概要等

社会資本整備審議会 昇降機等事故調査部会

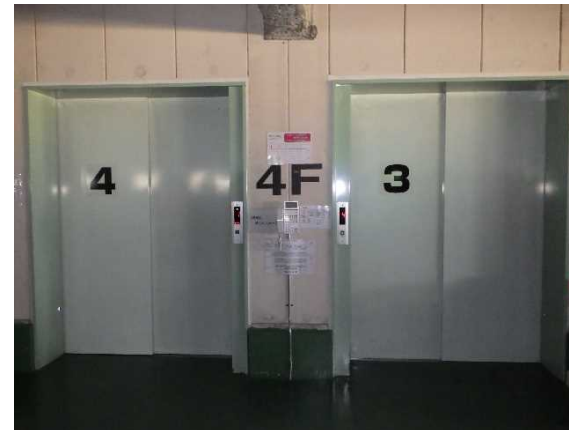
- 発生日時：平成31年1月10日(木) 19時ごろ
- 発生場所：新潟県新潟市 工場
- 概要：利用者が4階で降りた後、戸が閉まりながらかごが上昇し、最上階(6階)を行き過ぎた位置で停止した。なお、釣合いおもりは昇降路内ピット部の緩衝器に衝突していた。

写真1 4階の乗場(左側が事故機)

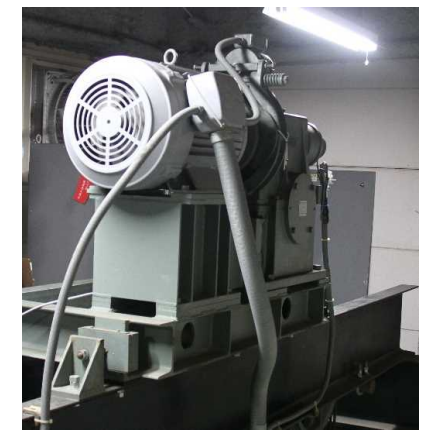
写真2 巻上機外観

- かごを静止保持するためのブレーキトルクよりもかごを昇降させるためのモータトルクの方が大きい構造となっている。
- ブレーキライニングの摩耗が進行した場合にブレーキプランジャの移動が拘束される構造となっていることから、要改善ブレーキとして、平成28年9月に国土交通省より製造業者の昌和輸送機に対し安全対策の実施を指導している。
- 要改善ブレーキの安全対策として温度ヒューズを設置していたが、誤配線により正常に機能していなかった。

- 温度ヒューズの配線を適切な配線に是正した後、走行中に温度ヒューズの配線を外し、正常に機能する(登録階停止後に運行休止となる)ことを確認した。
- ブレーキ調整ボルトの調整代が不足するおそれのない対策品のブレーキカムへ交換した。

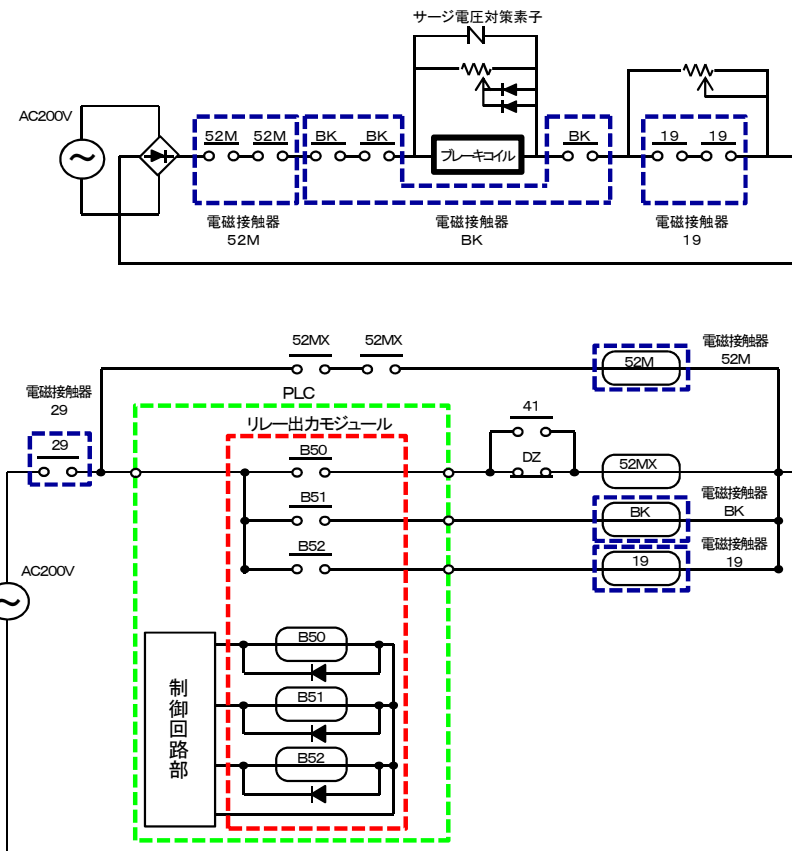
- 事故機のブレーキ回路は、電磁接触器52M、電磁接触器BK、電磁接触器19の接点をブレーキコイルに直列に接続した構成である(図1)。
- 52Mは、インバータ電源遮断用の電磁接触器で通常はONの状態にあるため、走行開始時のブレーキ開閉動作は、ブレーキ開閉用の電磁接触器BK及びアクセル回路動作の電磁接触器19のON/OFF制御のみに依存する。
- BKのON/OFF制御は、PLC※のリレー出力モジュール内にあるB51リレーにより行い、19のON/OFF制御は、B52リレーにより行う。

図1 事故機のブレーキ回路構成

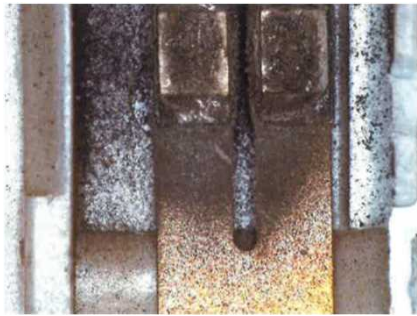
- B51リレー及びB52リレーの接点出力を確認したところ、接点出力がないことが確認された。
- B51リレー及びB52リレーの内部を点検した結果、可動接点及び固定接点ともに、黒色状の粒子が付着していた(写真3、写真4)。
- B51リレーについて、拡大して確認したところ、固定接点に数十 μ m以上の比較的大きな粒子が見られた(写真5)。
- B51リレーについて、元素マッピング分析を実施したところ、固定接点に黒色状の粒子から銀と酸素の成分が強く検出された。この黒色状の粒子は酸化銀と推定される。

写真3 B51リレーの可動接点

- 事故機について、新たなPLCに交換した。また、同じ建築物内の同型機についても、今後新たなPLCに交換する。

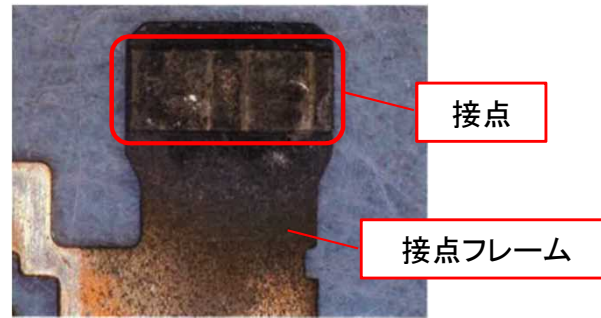
写真4 B51リレーの固定接点

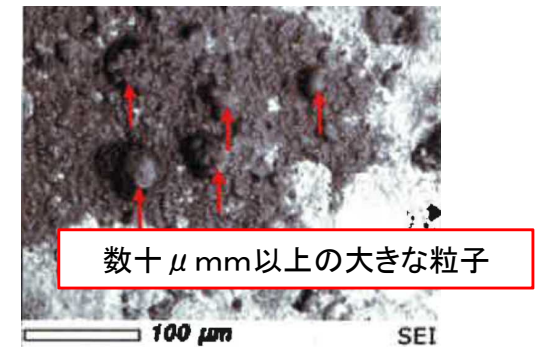
写真5 B51リレーの固定接点拡大電子像
