改善箇所説明図

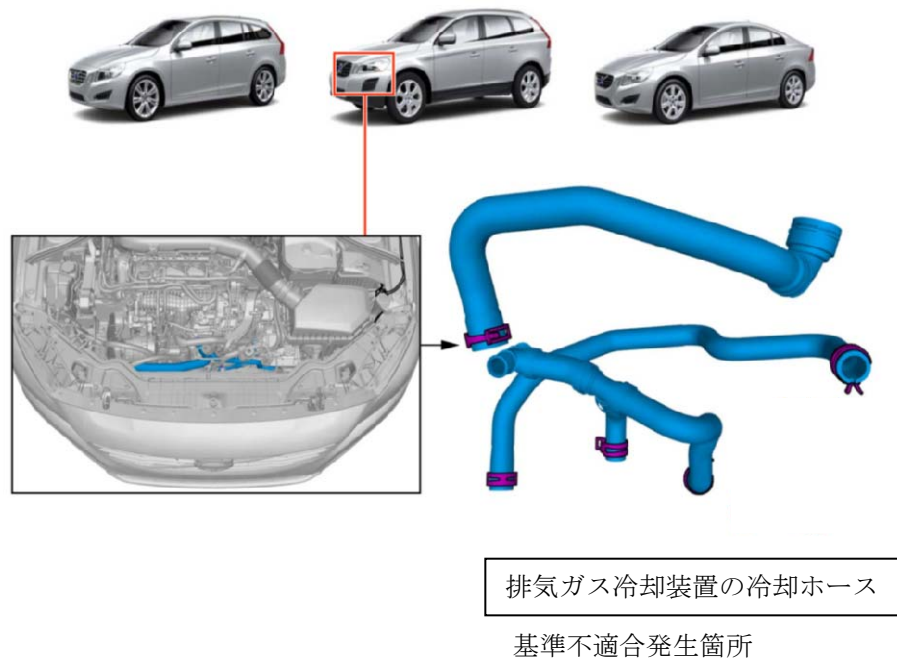
基準不適合発生箇所

ディーゼルエンジンの排気ガス再循環装置（EGR）において、排気ガス冷却装置の冷却方法が不適切なため、排気ガス中の煤が湿気を帯びることがある。そのため、煤がエンジンの吸気バルブへ堆積し密着不良を起こすことで、エンジンの出力低下やエンジン警告灯が点灯し、最悪の場合、インテークマニホールドが溶損し火災に至るおそれがある。

全車両、EGR の冷却ホースを対策品に交換し、エンジンコントロールモジュールのプログラムを対策プログラムに書き換えて、周辺のセンサーを清掃する。
なお、インテークマニホールド等に損傷がある場合は、当該部品を新品に交換する。
