改善箇所説明図

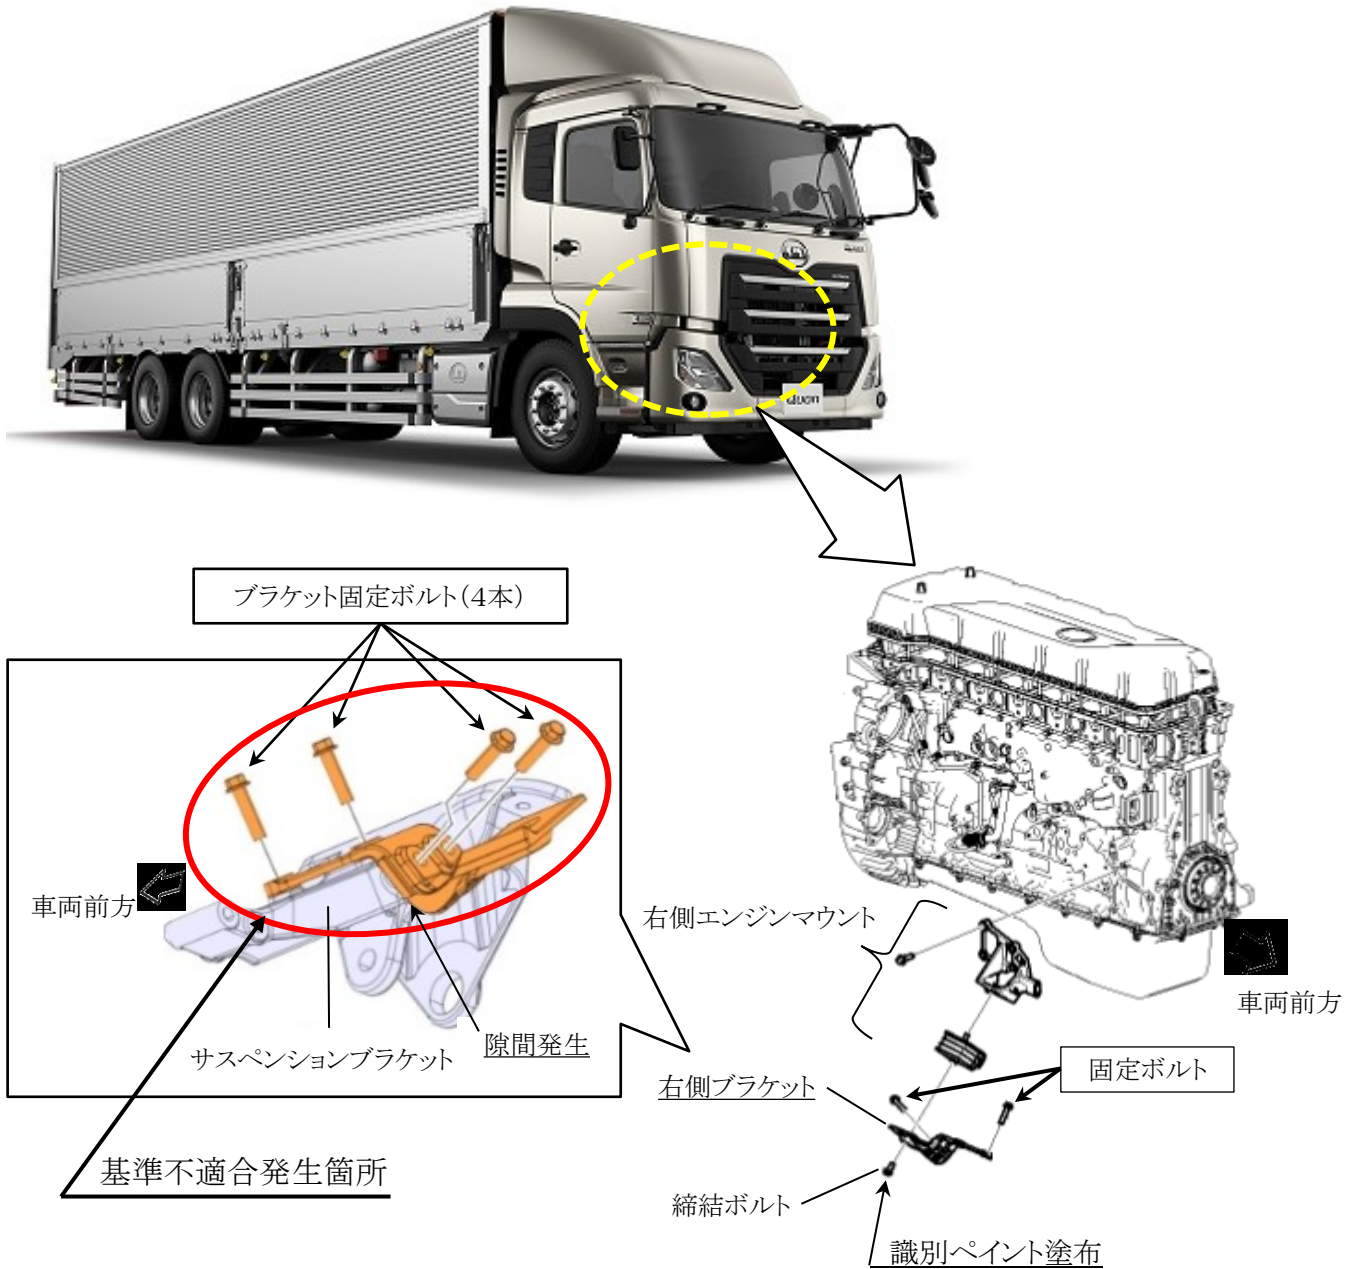
GH11エンジンの前方右側エンジンマウントにおいて、ブラケット固定ボルトの締め付け順序が不適切なため、サスペンションブラケットとの間に隙間ができていているものがある。そのため、エンジン振動等で固定ボルトが緩み、そのままの状態で使用を続けるとブラケットが破断してエンジンが振れ、最悪の場合、クーリングファンが他部と接触・破損して、冷却性能が低下しオーバーヒートに至るおそれがある。

注： は適正な順序で再締め付けする部品を示す。

全車両、当該ボルトの緩みとブラケット接合部を確認し、適正な順序で締め付ける。なお、当該ボルト及びブラケットに損傷等がある場合は、新品に交換する。

識別： 右側前方エンジンマウントブラケットの締結ボルトの頭部に白色または黄色のペイントを塗布する。
