改善箇所説明図

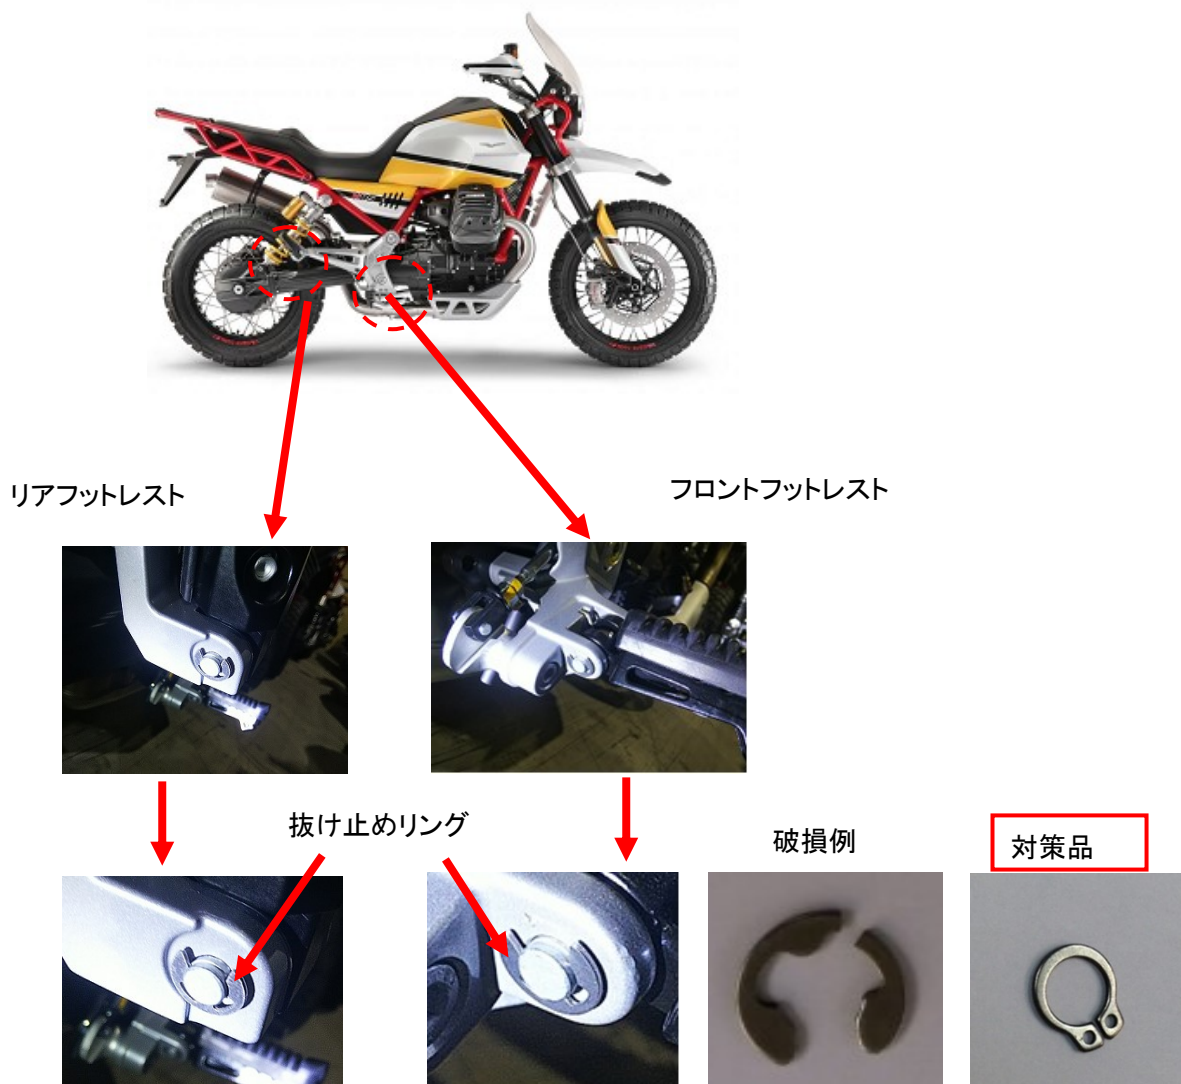
基準不適合発生箇所

車両前後左右のフットレストにおいて、組付け指示が不適切なため、保持シャフトの抜け止めリングが変形しているものがある。そのため、車両振動等により当該リングが破損し、シャフトが抜け落ちて、最悪の場合、フットレスト本体が脱落するおそれがある。

全車両、前後左右のフットレストの抜け止めリングを点検し、変形等が認められた場合は、当該リングを対策品に交換する。

は交換部品を示す。
