下水道露出配管の耐候性

橋本 翼* 深谷 渉** 横田敏宏***

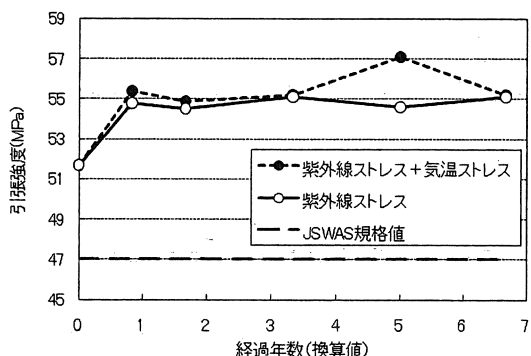
(a) 新管

図-1に促進試験の結果を示す。図-1(a)の通り、紫外線を照射しない供試体（照射時間0hr）に比べ、紫外線を照射した供試体では引張強度が増加した。経過年数による傾向はほぼ横這いとなっており、経過年数による強度への影響は少ないと考えられる。なお、新管（図-1(a)）と露出管（図-1(b)）で引張強度に差が生じているが、これは試験に用いた供試体が異なることから、初期強度による違いが現れたものと推察される。

紫外線と気温の2つのストレスを与えた場合においては、全体的に見ると紫外線ストレスのみを与えた場合と大差ないことから、引張強度は紫外線ストレスによる影響を支配的に受けるものと考えられる。

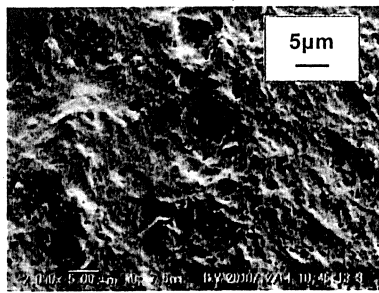
(a) VU ブランク品(表面)

図-2(a)～(g)に紫外線照射時間の異なる試験片の観察結果を示す。表面観察では1000hr照射で亀裂状様相が見られ、1500hr照射を越えると細かい剥離（表面劣化組織の浮上がり）も見られる。これらはチョーキング（白亜化現象）によるものと考えられる。断面観察では1500hr照射を越えると微細な劣化が見られるが、2000hr照射で深さ40μm程度までの劣化となっており、劣化は照射表面近くに留まると考えられる。

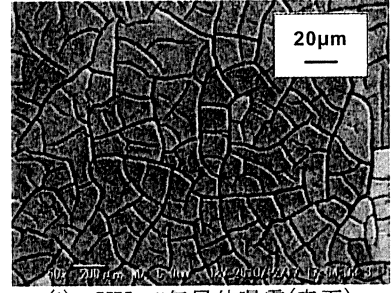
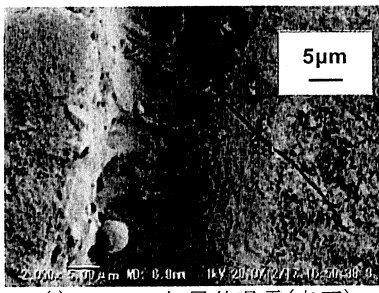
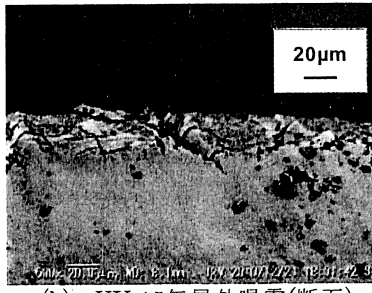
図-2(i)～(k)に約15年屋外曝露管の観察結果を示す。管表面には表面劣化に伴う亀甲状のひび入りが全体的に見られ、更にその中に小さな亀裂状様相が見られた。断面観察では鋭いひび入りが見られ、紫外線照射2000hrのものよりも紫外線劣化がさらに進行しているものと考えられる。

引張強度の増加（硬化）によって塩化ビニルの材料特性である弾力性が低下し、さらに、顕微鏡観察で見られた表面劣化が応力集中の要因となり、耐衝撃性が弱くなると考えられる。紫外線劣化が懸念される箇所に配管する場合は、管防護等の対策の検討が必要であるといえる。

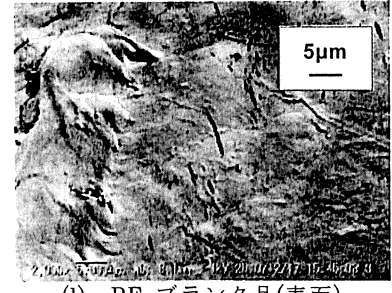
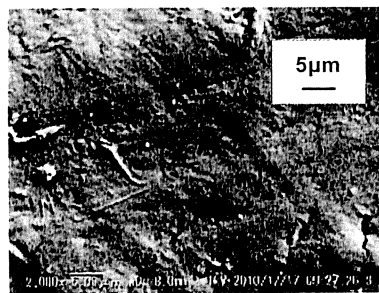
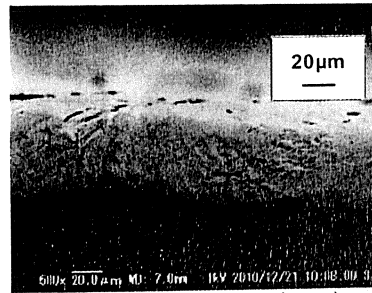
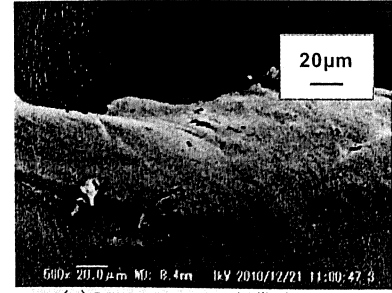
図-2(l)～(o)に紫外線照射時間の異なる試験片の観察結果を示す。紫外線照射による明確な劣化が見られず、紫外線の影響を余り受けていない。
