平成23年度自動車アセスメント（後期）で発生した事案について

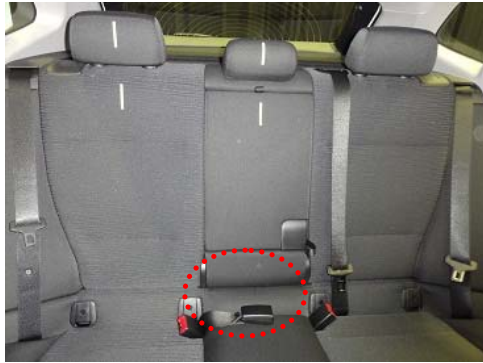
図1

BMW・X1 の後部中央座席シートベルト使用性評価試験において、中央座席用バックルが固定されておらず（図1）、置かれる位置によっては外側席乗員の臀部下（図2）に中央座席用バックルが隠れるおそれがある事案が確認された。

当該車両の後部中央座席用バックル側はベルトに余裕がある。（図1）、このため、図2のように、後部中央席のバックルが外側席方向へ向いた状態で置かれた場合には、中央座席と外側席用のバックルを混同してしまうことや、外側席乗員の臀部下へバックルが隠れてしまうおそれがある。

BMW・X1 のバックルの視認性についても、バックルが交差しているといえることから、試験方法の6.3.6「特記事項」の規定に基づき、以下に記載した内容を試験結果における特記事項として記載するとともに、以下のコメントを公表することとした。

後部中央座席用のバックルが外側に向いた状態で後席に3名乗車した場合、当該バックルが見えなくなるおそれがある。

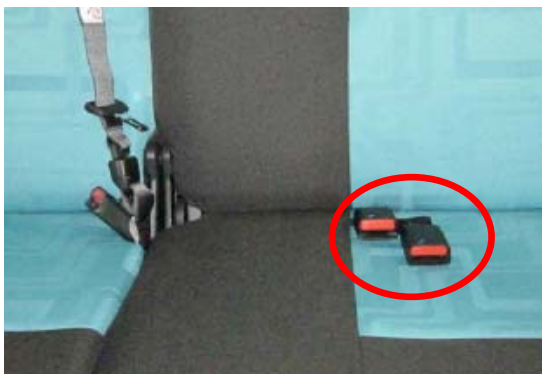
図1

スズキ・スプラッシュの後席シートベルト使用性評価試験において、左外側座席と中央座席のバックルが交差しており（図1、図2）、左外側座席に乗員が着座した場合に、中央座席用シートベルトバックルが左外側座席乗員の臀部の下になり、中央座席に乗車した乗員から当該座席用シートベルトのバックルが見えなくなってしまう事案が確認された。

衝突安全技術検討WGで議論した結果、当該事案は、後席シートベルトの使用性に関わる問題であることから、試験方法の6.3.6「特記事項」の規定に基づき、以下に記載した内容を試験結果における特記事項として記載するとともに、以下のコメントを公表することとした。

コメント：3名乗車時に後部中央席のバックル位置が見えなくなるおそれがある。

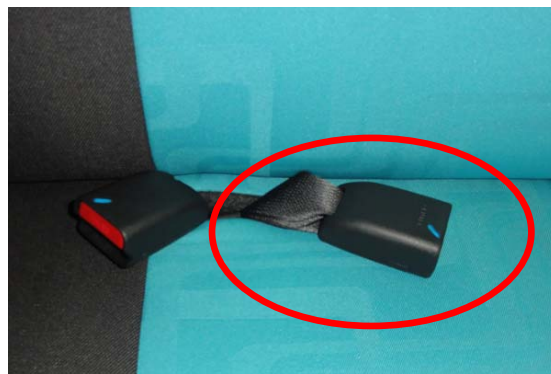
図2

（中央席バックルが左外側座席乗員の臀部の下になってしまう場合がある。）

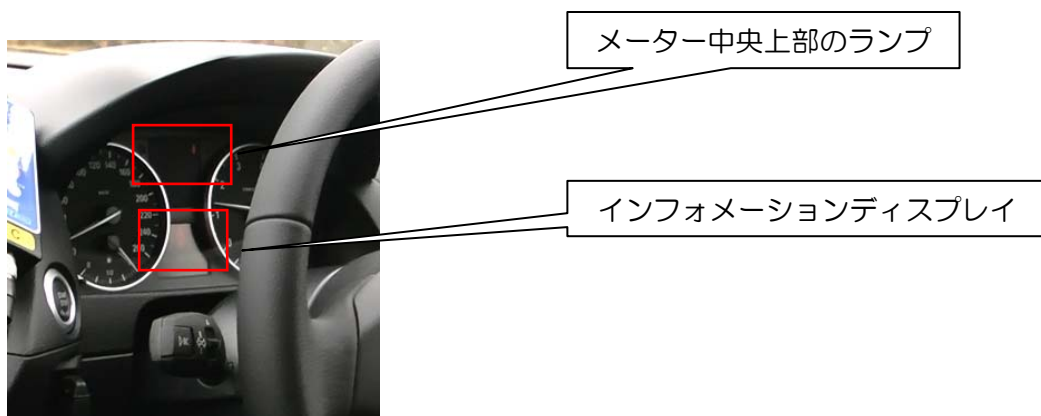
平成 23 年度後期の P S B R 試験において、BMW ・ X1 の助手席に備えられている P S B R 非装着時警報の走行時警報とチェンジオブステータス警報の警報方法が相違している事案が確認された。

走行時警報においては、イグニッションオンでメーター中央上部のランプが点灯し、初期警報（ランプ点灯）が作動する。その後、200m 走行した時に、メーター中央上部に加えて、直ちにメーター内のインフォメーションディスプレイで表示警報が作動する。また、その際、併せて、音警報も作動し、表示警報及び音警報が90秒間持続する。

チェンジオブステータス警報においては、ステータス変化直後にメーター中央上部のランプが点灯し、併せてステータス変化から15秒後から90秒間、メーター内のインフォメーションディスプレイに表示警報が作動する。

音警報は、ステータス変化直後に1回警報があり、加えて、ステータス変化から15秒後から90秒間音警報が持続する。

衝突安全技術検討 WG で議論した結果、当該事案においては、走行時警報とチェンジオブステータスの警報方法が相違しているが、走行時警報においても試験方法で定めた「聴覚警報」の要件を満たしており、チェンジオブステータスの警報方法においても、ステータス変化直後に1回警報があり、休止時間15秒を経て90秒間音警報が持続するロジックの為、評価法及び本WGで議論中の休止時間の「聴覚警報」要件をどちらも満たしている。このため、走行時警報とチェンジオブステータスの動作ロジックが同じもの同様の点数を付与することとなった。

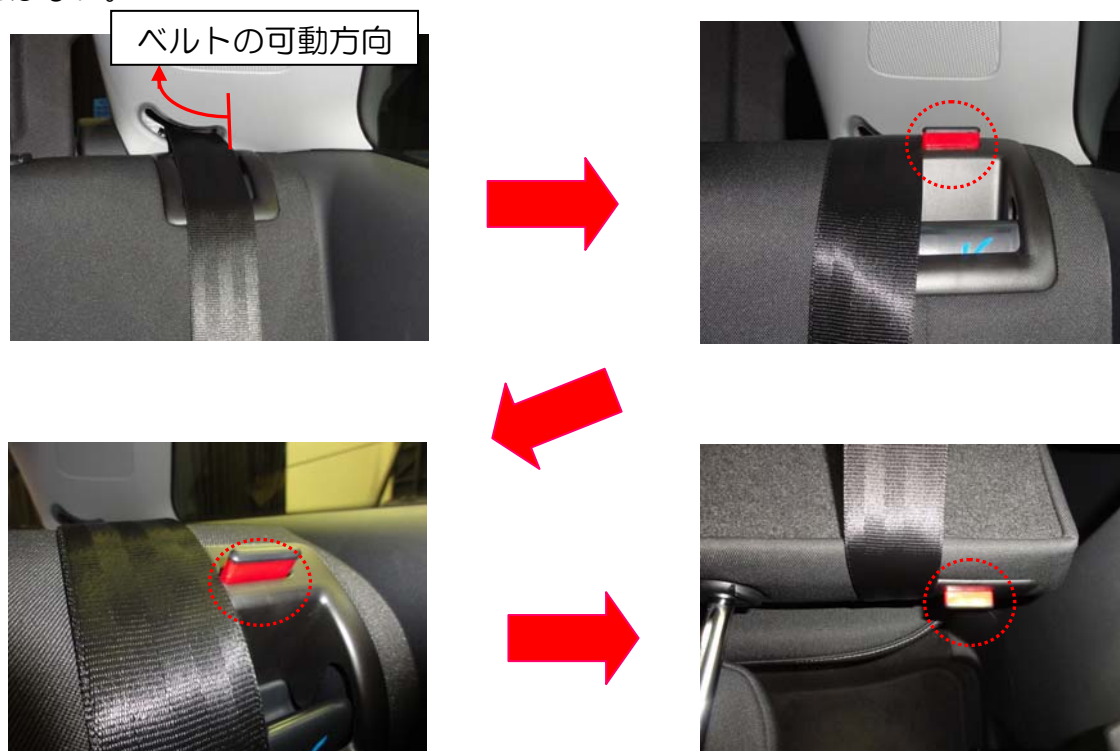
（図 1）

アウディ・A1 の後席シートベルト使用性評価試験において、後席シートベルト格納ガイドが設置されておらず、シートアレンジ等によって、後席用シートベルトがシートバック部から外側に外れ、その状態のままシートバックを元の位置に戻すと後席用シートベルトがシートバックの後側に回り込み、使用出来なくなるおそれのある事案が確認された。（前期試験車のレクサス CT200h と同様の事案）

後席シートバックを折りたたむ際の操作レバーを操作すると、この操作レバー部からシートバックがロックからアンロック状態になった旨を使用者に表示するためのバーが立ち上がる。（図 1）当該車両には、後席シートバックを折りたたんだ際にシートベルトを格納するための格納ガイドは取り付けられていないが、後席を折りたたむ通常の操作ではシートベルトはこのバーによりガイドされ、シートバック部の外側に外れることはない。

衝突安全技術検討 WG で議論した結果、当該事案は、操作レバー部より立ち上がったバーにより、シートバックのロック・アンロック状態を使用者に表示するものためのものであるが、シートベルトの外方向への移動を抑止する働きも併せて持っており、前期で判定したトヨタ・レクサス CT200h のシートベルトガイドと同じ機能であると判断できることから、試験結果の特記事項への記載は行わないこととした。

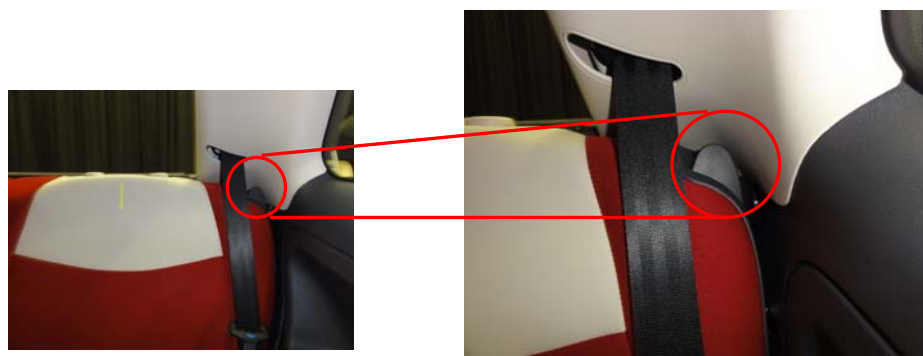
（図1）

フィアット・500の後席シートベルト使用性評価試験において、後席シートベルト格納ガイドが設置されておらず、シートアレンジ等において、後席用シートベルトがシートバック部から外側に外れ、その状態のままシートバックを元の位置に戻すと後席用シートベルトがシートバックの後側に回り込み、使用出来なくなるおそれのある事案が確認された。（前期試験車のレクサス CT200h と同様の事案）

後席シートバックを折りたたむ際に操作レバーの形状が山型の形状（図1）のものであった。当該車両には後席シートバックを折りたたんだ際にシートベルトを格納するための格納ガイドが取り付けられていないが、後席を折りたたむ通常の操作では、シートベルトはこの操作レバーにより外側への外れが抑制され、シートバック部の外側に外れることはない。（図2）

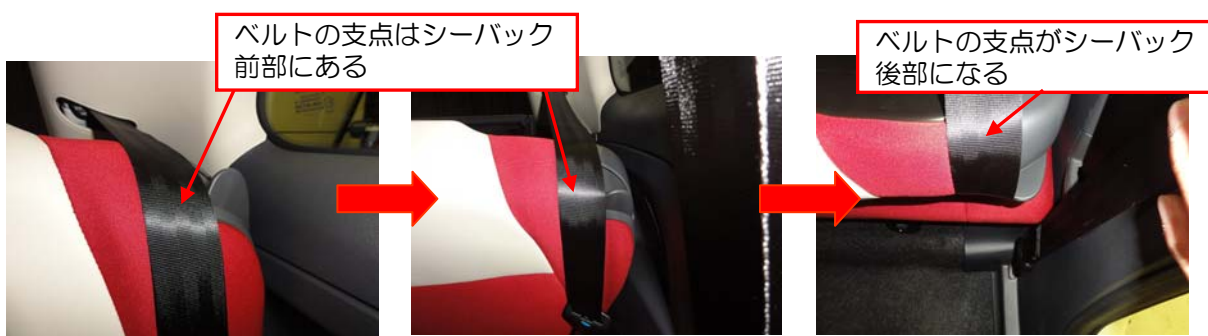
（図2）

衝突安全技術検討WGで議論した結果、当該事案は、後席を折りたたむ通常の操作では、シートベルトはシートバックの操作レバーにより横方向への動きが抑えられており、折りたたんだ状態ではシートベルトの接触面は後側に移り浮き気味になるが操作レバーの中央付近で留まっている。これは、前期で判定したトヨタ・レクサス CT200h と同様な機能であることからシートベルトガイドとしても問題ないと判断されるので、試験結果の特記事項への記載は行わないこととした。

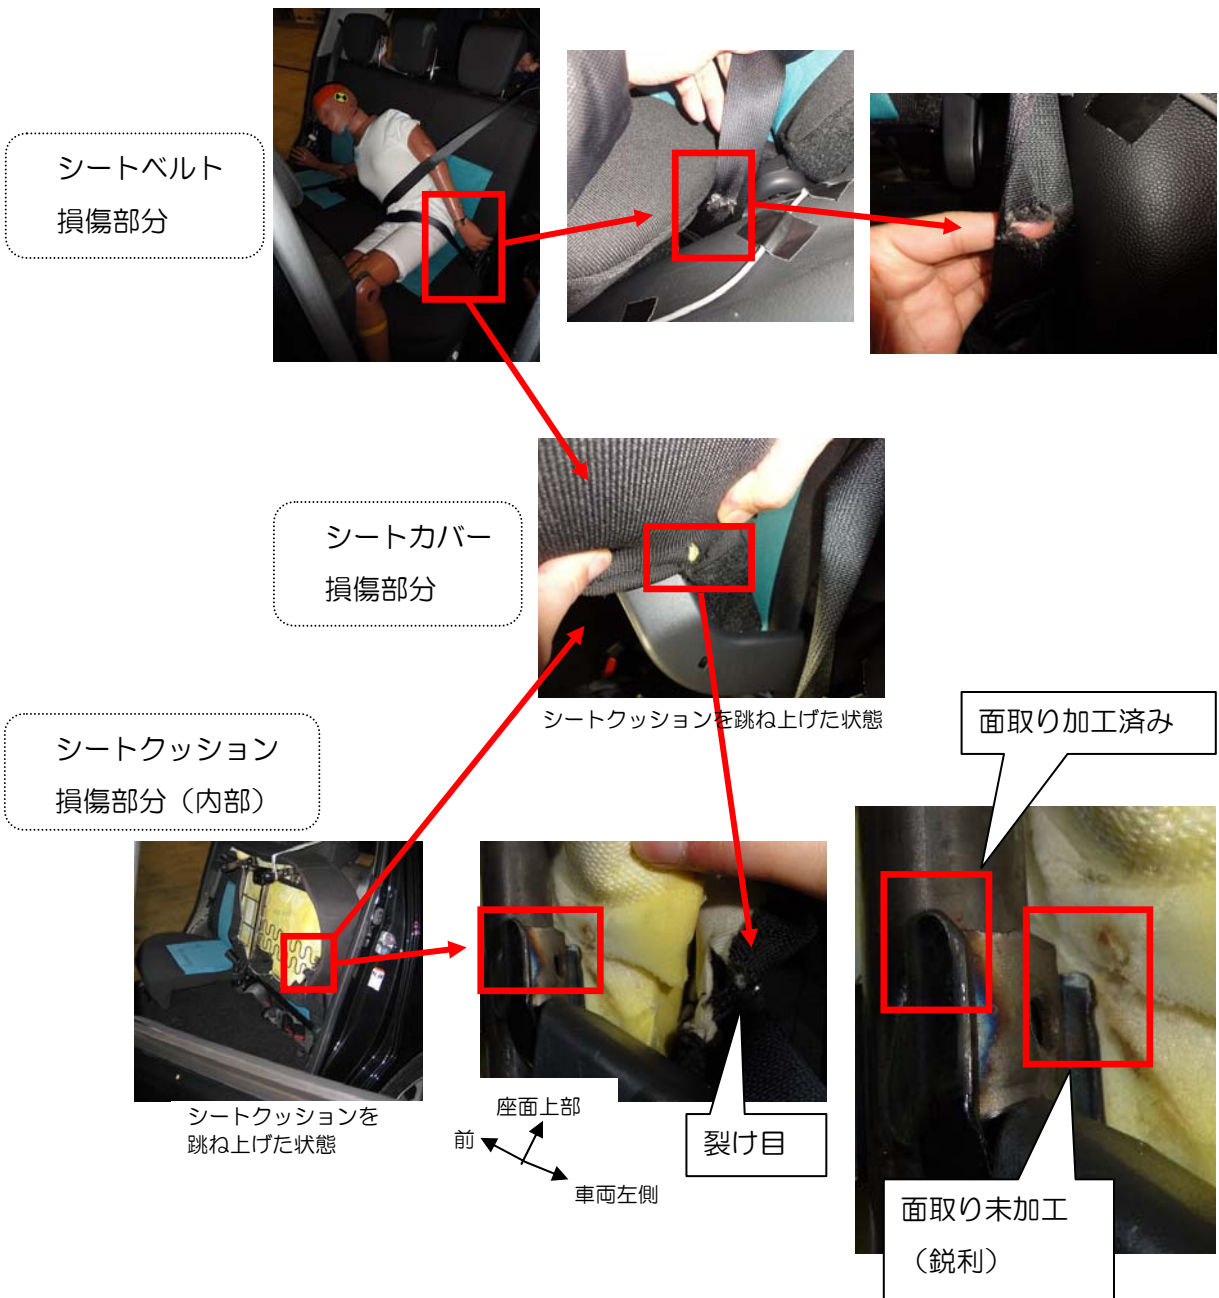
当該シートベルトの破損状況(図1)

スズキ・スプラッシュのオフセット前面衝突試験において、衝突の衝撃により後席ダミー（AF05）用のシートベルトが損傷する事象が確認された。（図1）

- ✚ 試験終了後、後席ダミー（AF05）用のシートベルトが損傷していたため、自動車製作者及びNASVA職員により損傷したシートベルト付近の状態を確認したところ、シートクッション内部の鋭い突起がシート内部のクッション及びシート表皮を突き破った痕跡を確認した。
- ✚ 一方、試験データ（波形等）を確認したところ、特に異常と思われる箇所がなかった。このため、試験は成立しているものと判断し、当該事実を特記事項として試験成績書に以下のとおり記載した。
「後席のシートベルトにシートクッション内部の金属（フレーム）との接触による損傷があった。」
- ✚ なお、NASVAにおいてフルラップ前面衝突試験及び側面衝突試験に使用した車両についても後席シートクッションの内部構造について確認を行ったところ、運転席側も含め内部に鋭い突起があることが確認された。（図2）
- ✚ 当該座席及びシートベルトについては、自動車製作者が持ち帰り、詳細な分析を行った。シートクッションフレームの部品端部にシートベルトウェビングが押し付けられ、ウェビングが損傷した事象が確認された。
- ✚ 当該現象は、乗員の安全性に影響すると考えられることから、国土交通省へ通報を行っている。

衝突安全技術検討WGで議論した結果、当該事案は、シートクッション内部のフレームに鋭い突起を有する部分があったことから、シートクッション内部のウレタン及び表皮を破りシートベルトと接触した結果、シートベルトを損傷させたため、公表時において以下のコメントを特記することとした。

コメント：後席外側のシートベルトが衝突の衝撃によりシートクッションに押しつけられ、シートクッション内部のフレーム端部の鋭利な部分と接触し損傷した。
